**Expediente: 132/2025**

AP-485-2025  
ALDV

FICHA DE SOLICITUD DE APEO DE ARBOLADO VIARIO (AP 485/25) PARTE 1ª

ID: 99  
Código Apeo: AP 485/25  
UBICACIÓN: Calle Juan Pablos (DISTRITO SUR)  
Árbol: *Ailanthus altissima*  
MOTIVO DEL APEO: Riesgo no tolerable

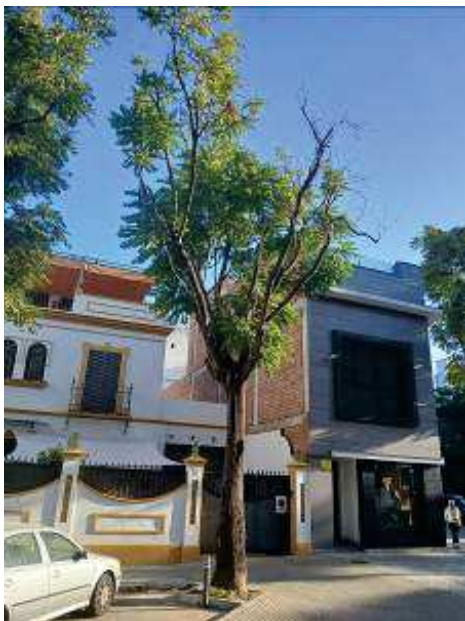
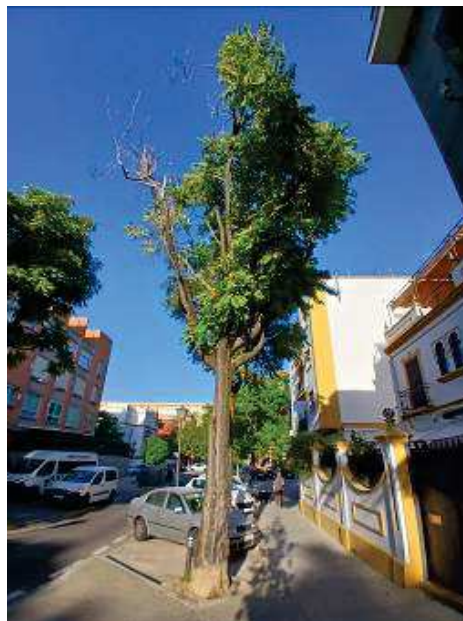
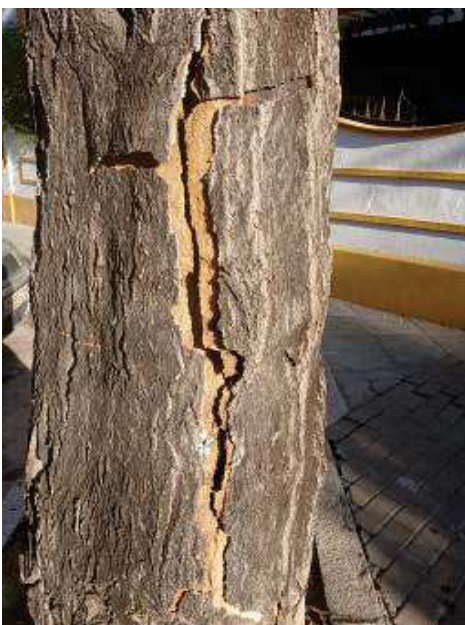
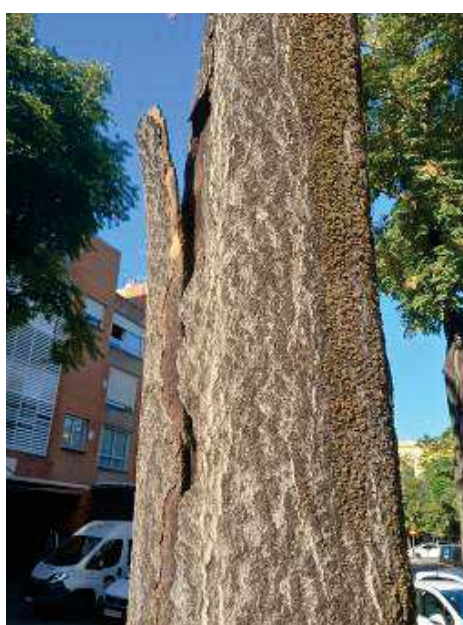
## 9. FOTOGRAFÍAS:

5. LATITUD DE ACERADO: Acceso a viviendas, y local de restauración. Calzada de un carril de circulación, con aparcamiento en batería.
6. LESIONES GRAVES: Amplia banda longitudinal en el tronco con necrosis cambial, descortezado y pérdida de resistencia mecánica de la madera expuesta. Progresión de la mortalidad de tejidos en copa, con un amplio porcentaje de ramas secas. Pudrición interna avanzada en fuste y cimales, a partir de los puntos de terciado de ejes principales

7. ESTADO GENERAL: Árbol maduro, con copa antiguamente desmochada, y síntomas de desvitalización fisiológica progresiva. En enero de 2023, tras la inspección de riesgo, se realiza en toda la Unidad de Gestión una poda de saneamiento para eliminar las ramas secas, y reducción de copas con el objetivo de descargar los cimales que mostraban indicios visibles de pudrición, y disminuir la altura total de los ejemplares desmochados o terciados de esta especie, incrementando el factor de seguridad estructural. A pesar de esta actuación, el declive fisiológico y debilitamiento mecánico del árbol ha continuado, presentando actualmente un 50% de ramas secas.

8. OBSERVACIONES: Pérdida definitiva de cobertura verde y alto riesgo de fractura de ramas y/o rotura del tronco. Antecedentes de fallo a nivel de copa y reciente colapso de un ejemplar coetáneo de la misma especie en estado similar.

Se recomienda la tala del árbol dada la pérdida de capacidad de carga de tronco y ejes principales (cimales) por la descomposición interna de la madera y la muerte de tejidos externos, la regresión progresiva e irreversible de la copa, que implica la significativa mengua del aporte al entorno de cobertura arbórea, y el historial de fallo de la especie, registrándose recientemente la fractura desde el tronco de otro ejemplar de esta alineación, en la misma etapa de desarrollo, con historial de poda análogo y debilidades fisiológicas y estructurales asimilables.
