## FICHA DE COMUNICADO DE APEO DE ARBOLADO VIARIO (AP658/25) PARTE 1ª

Código Apeo: AP658/25

UBICACIÓN: Plaza Cartagenera

Árbol: Celtis australis

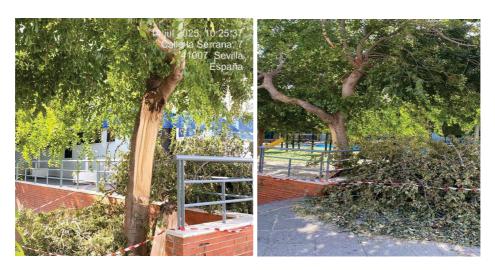
## 9. FOTOGRAFÍAS:

- **8. OBSERVACIONES:** Durante su primera inspección, realizada el 11/07/2024, se detectaron daños mecánicos en tronco por dilatación y actos vandálicos. Inclinación de 13,4°N. Anastomosis entre primarias con corteza incluida que generan uniones

débiles en la cruz. Peso de copa desequilibrado, con multitud de angulaciones producidas por podas. Desgarros antiguos en primaria.

(Foto realizada durante la inspección en Julio 2024)
