FICHA DE COMUNICADO DE APEO DE ARBOLADO VIARIO (AP1271/25)
PARTE 1^a

Código Apeo: AP 1271/25

UBICACIÓN: Jardines del Prado de San Sebastián

Árbol: *Jacaranda mimosifolia*

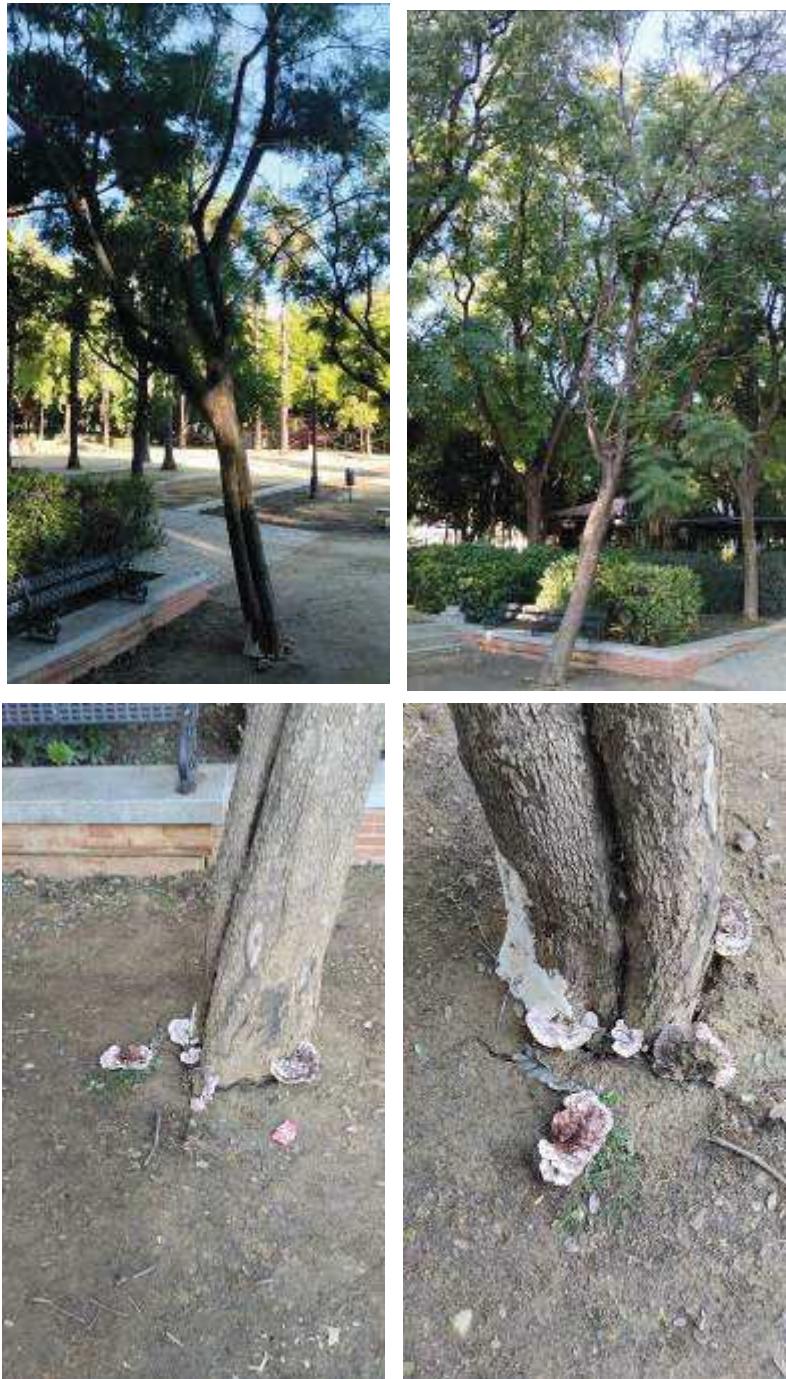
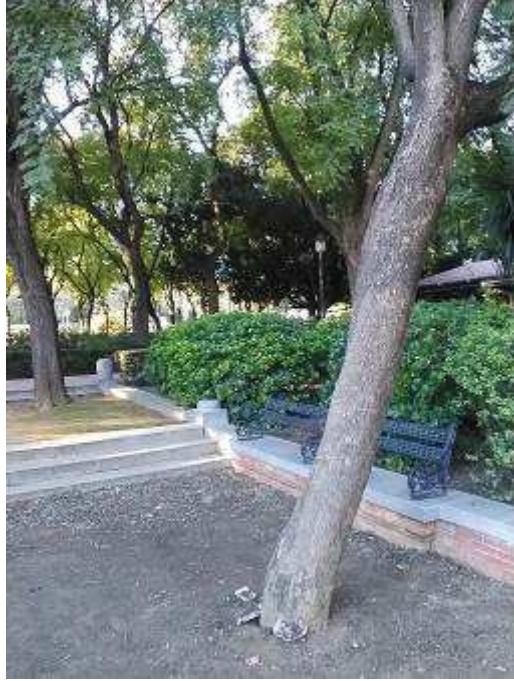
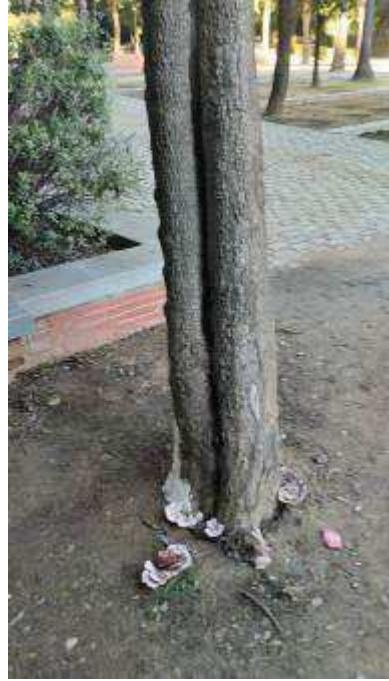
9. FOTOGRAFÍAS:

6. LESIONES GRAVES: Inclinación 21,1° Oeste, con proyección de impacto sobre camino adoquinado de acceso a explanada. Hueco de al menos 2cm, recientemente abierto entre el terreno y el tronco, evidenciando el movimiento activo del árbol, que en 2018 se encontraba totalmente vertical. Suelo de albero excesivamente compactado y enterramiento del cuello, inhibiendo el desarrollo radicular por anoxia y fitotoxicidad. Presencia de hongos xilófagos numerosos en la zona basal del tronco (afines a *Ganoderma sp.*), coincidiendo con una cavidad longitudinal que se extiende desde el suelo hasta unos 2m en el fuste, con madera muerta a la vista, a partir de una antigua herida de origen mecánico.

8. OBSERVACIONES: Este fallo primario del anclaje se detecta el pasado 19 de noviembre, tras episodio de eventos meteorológicos adversos, con precipitaciones intensas, continuas durante varios días, y rachas de viento de más de 60km/h. Debido al gran volumen de lluvia, se ha producido aparentemente el debilitamiento de la cohesión entre el sistema radicular y el terreno, encharcado. El defecto descrito compromete definitivamente la viabilidad del ejemplar, pues el riesgo de vuelco es inminente, con proyección de impacto sobre zona de paso y banco.

Por la presente se informa que se ha procedido, sin autorización previa, al apeo de un ejemplar maduro de *Jacaranda mimosifolia*, situado en los Jardines del Prado de San Sebastián, debido a la detección del movimiento activo del árbol por fallo primario del anclaje y debilitamiento del suelo del parterre, tras las jornadas del 14 al 16 de noviembre, de eventos meteorológicos adversos, registrándose lluvias intensas junto a rachas de viento de más de 60km/h. En el momento del apeo, el fuste se encuentra inclinado 21°, registrándose un incremento de más de 15° respecto a la última inspección, con continuidad de la inclinación en la copa, agrietamiento del terreno entorno al árbol y abundantes cuerpos fructíferos de hongo xilófago afín a *Ganoderma sp.* en la base del tronco. El defecto registrado es grave, irreversible e implica un elevado riesgo de fallo del árbol, con proyección de impacto sobre zona densamente transitada, sin acción viable para la mitigación de la probabilidad de colapso compatible con la conservación del ejemplar.
