**Expediente: 3/2025**

AP 1134/25  
 EBF

## FICHA DE COMUNICADO APEO DE ARBOLADO VIARIO (AP 1134/25) 1<sup>a</sup> PARTE

FICHA DE COMUNICADO DE APEO DE ARBOLADO VIARIO (AP 1134/25) PARTE 2<sup>a</sup>

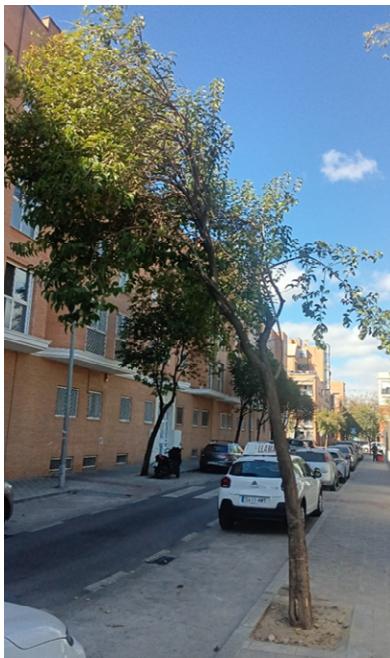
Se trataba de un árbol desvitalizado e inclinado/curvado -30°- en alcorque sobre acerado e interferencias con vehículos, el cual presentaba una importante herida/cavidad desde el cuello/base del tronco hasta su parte superior con significativa pérdida de sección. La copa ovoidal desequilibrada y estructura expandida tras refaldeo/apantallado, mostraba tocones/heridas de poda con pudrición y de impacto de vehículos.

Vista general: árbol desvitalizado e inclinado

Tras la evaluación visual y posterior categorización del nivel de riesgo según la metodología TRAQ, el posible fallo por rotura del tronco a nivel del suelo se clasificó como de RIESGO MODERADO para peatones en la actualidad. Por lo tanto, se procedió al apeo urgente del ejemplar por fallo inminente del árbol o de una de sus partes, sin que fuera posible otra acción o intervención razonablemente viable que pudiera mitigar dicho riesgo por muy bajo que fuera.

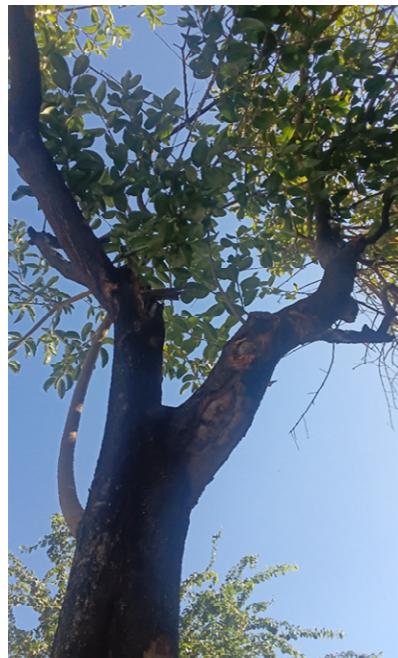
Heridas por impacto con vehículos

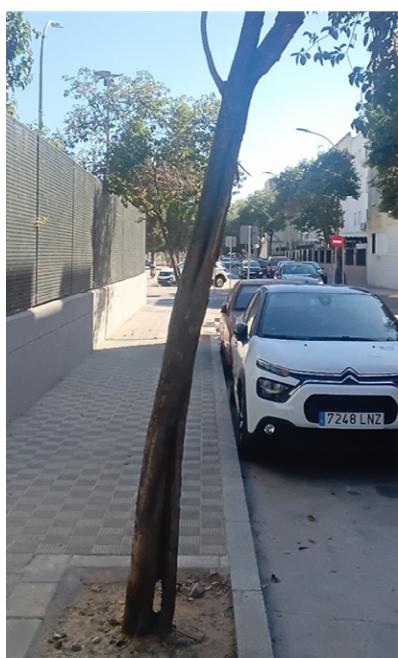
Cavidad a lo largo del tronco

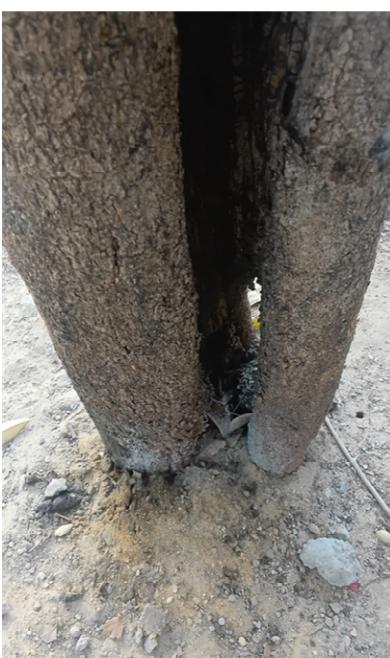
Cavidad y pérdida de sección en el cuello/base del tronco
