**Expediente: 33/2025**

AP-87-2025  
PMR

**SOLICITUD DE APEO DE ARBOLADO VIARIO (AP-87-2025) PARTE 1ª**  
**MOTIVO: RIESGO.**

Ubicación: Rafael Belmonte García.

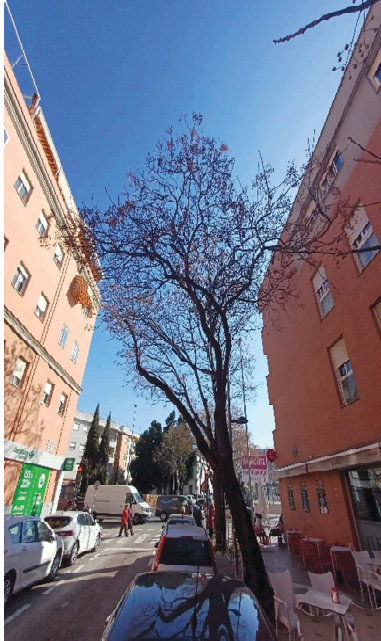
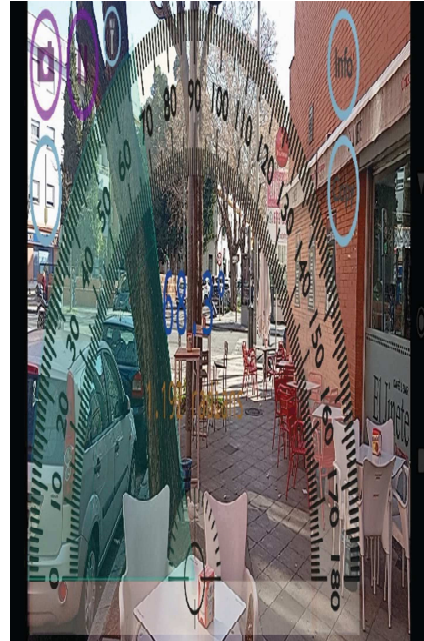
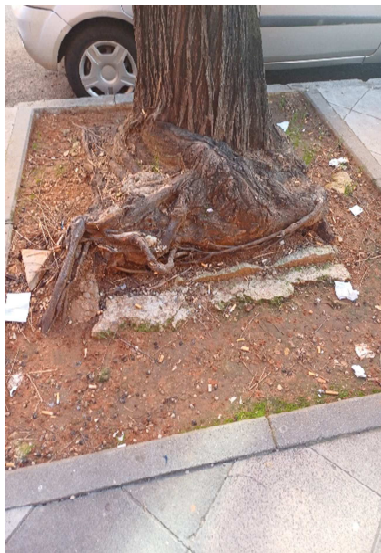
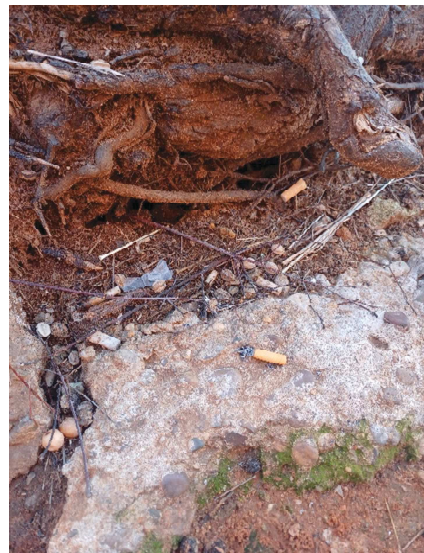
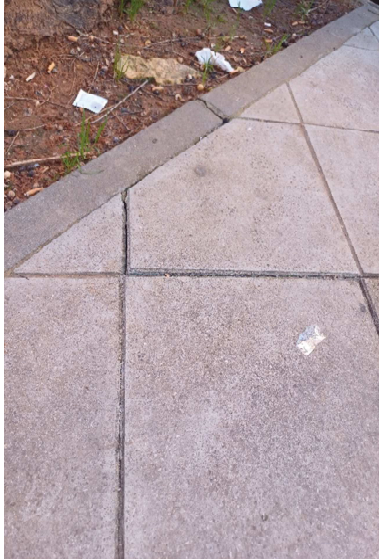
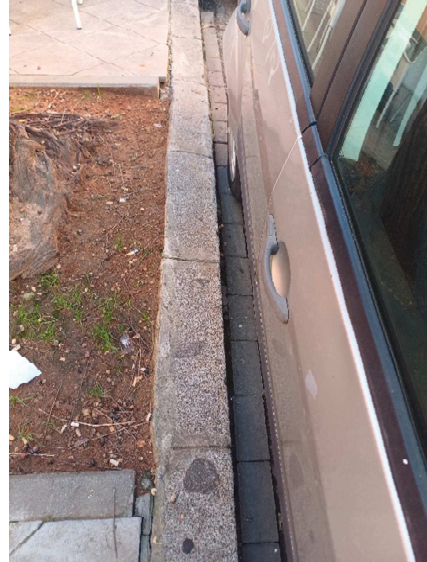
13. FOTOGRAFÍAS:

Se solicita el apeo al presentar un riesgo ALTO de incidencia, por vuelvo en el sistema radicular. Tras inspección rutinaria observamos que ha aumentado su inclinación en tronco considerablemente, llegando a alcanzar los 22° de inclinación respecto a su vertical. También se observa levantamiento del plato radicular con descompactación del terreno, oquedad entre raíces superficiales y suelo, grietas en calzada las cuales se han generado recientemente y desplazamiento de los bordillos del acerado en zona de compresión. En copa no presenta corrección definida para intentar corregir dichos defectos. El ejemplar se desarrollo en un alcorque mas reducido que fue ampliado hace unos dos años por lo que se ha generado desadaptación, en su sistema radicular. Por todo ello se ve comprometida su estabilidad estructural seriamente generando un riesgo no asumible.

- Obras de ampliación del alcorque que han generado desadaptación.
- Proyección de caída a zona de aparcamientos con ocupación constante.
- Zona de parada de vehículos al encontrarse cerca de un semáforo.
- Situado en calle donde se pueden generar túneles de viento.

**Notas, explicaciones, descripciones:** Ejemplar el cual ha aumentado su inclinación considerablemente.

La inclinación ha ido en aumento en el último año llegando a alcanzar 22º respecto a su vertical.

A nivel radicular muestra levantamiento del plato y descompactación del terreno.

En suelo se observan grietas, las cuales se han desarrollado recientemente, al igual el levantamiento de los bordillos del alcorque.

El ejemplar se desarrolló en un alcorque reducido el cual fue ampliado por lo que se ha generado desadaptación

**Propuestas y/o consejos** Proponemos tala al verse comprometida seriamente su estabilidad estructural y presentar un riesgo no asumible.
