FICHA DE SOLICITUD DE APEO DE ARBOLADO VIARIO (AP 447/25) PARTE 1ª

CÓDIGO DE APEO: AP 447/25

UBICACIÓN: Calle Guayaquil (DISTRITO SUR)

ÁRBOL: *Robinia sp*

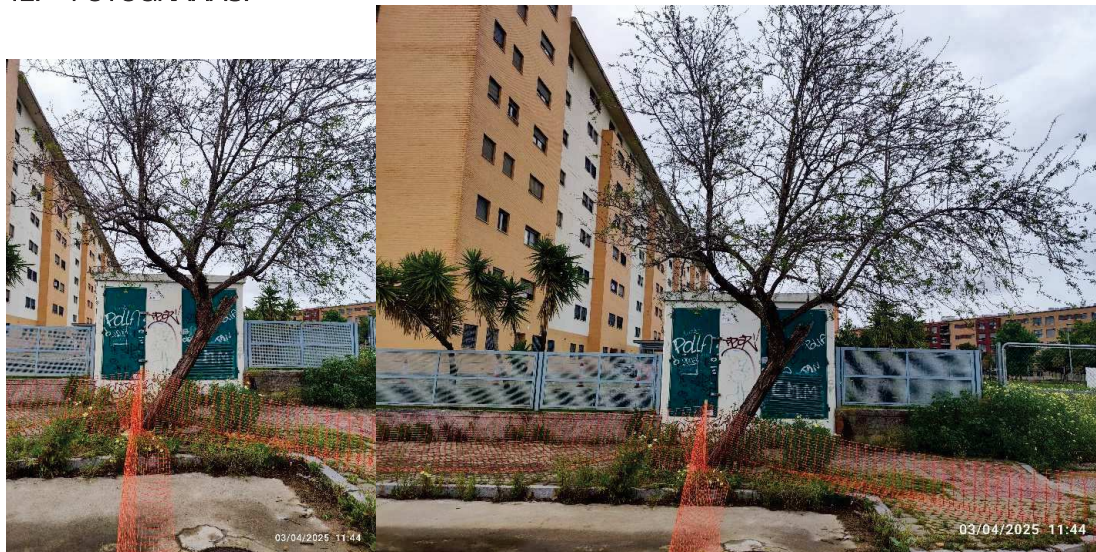
12. FOTOGRAFÍAS:

Por la presente se solicita autorización para proceder al apeo de un ejemplar maduro de Robinia SP, situado en la calle Guayaquil, debido a la obra de Gerencia de Urbanismo para Pavimentación de la calle Guayaquil, tramo entre Portobello y la Glorieta Sucre. El proyecto incluye la reparación del acerado y la reposición de los alcorques vacíos con Sóphora Japónica junto al carril bici, así como una línea de Grevilleas en la medianera. Por la inclinación que tiene hacia el itinerario paeatonal accesible, se hace necesario su eliminación y sustitución por ejemplar de Sóphora Japónica.

Puesto que la incompatibilidad con el proyecto urbanístico en ejecución es insalvable y el decaimiento fisiológico y desestructuración de las copas es irreversible, se SOLICITA, en cumplimiento del acuerdo SEGUNDO del pleno de fecha 15 de diciembre de 2005, la autorización pertinente para proceder a su apeo.

1. **FECHA:** 12 de mayo de 2025
2. **SITUACIÓN:** Calle Guayaquil
3. **DISTRITO:** Sur.
4. **ESPECIE:** Robinia SP
5. **P.C. (cm):** 50
6. **ALTURA (m):** 3,1
7. **ALCORQUE (m):** individual
8. **LATITUD DE ACERADO (m):** 1,4.
9. **LESIONES GRAVES:**
 - Ejemplar muy inclinado hacia el acerado peatonal
10. **ESTADO GENERAL:**
 - El estado fisiológico es de pérdida completa de verticalidad con afección al acerado peatonal
11. **OBSERVACIONES:** está prevista su reposición y la incorporación de ejemplares plantados en alcorques.
