FICHA DE COMUNICADO DE APEO DE ARBOLADO VIARIO (AP533/25) PARTE 1ª

ID: 912

Código Apeo: AP533/25

UBICACIÓN: Paulo Orosio

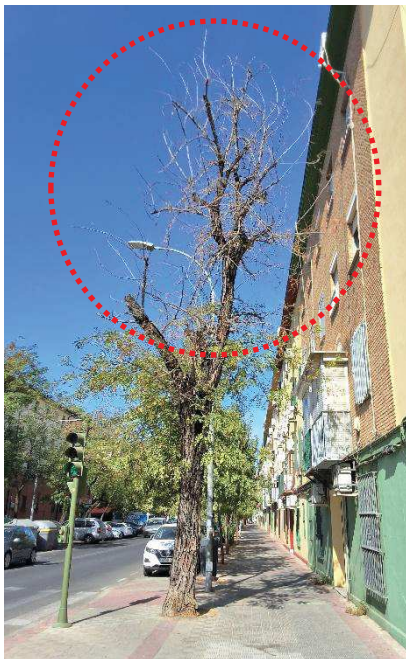
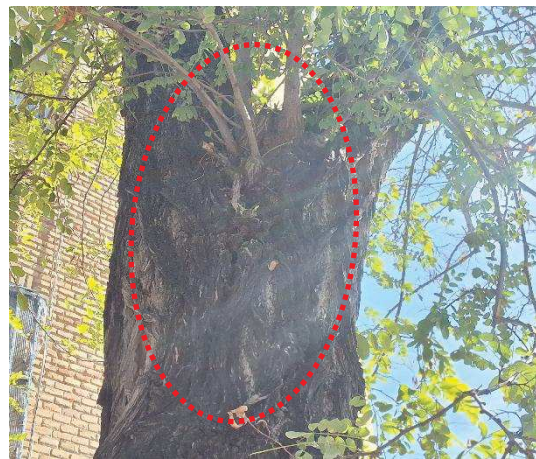
ESTADO GENERAL: Árbol maduro decrepito, con porte alterado por antiguas podas drásticas.

OBSERVACIONES: Durante la inspección se detecta la regresión del ejemplar, con parte superior de la copa seca. Mínima cobertura foliar con capacidad fotosintética agrupada cercana a la cruz. Anteriores obras en el entorno directo. Arqueta de servicios a 1m W. Inclinación de 16,7°E, base en contacto con acerado. 2 cimales codominantes en cruz conformando corteza incluida en su inserción, conformando grieta parcial en pudrición. Engrosamiento del cuello, S por contacto con acerado. Especie con escasa capacidad de compartimentación, con tendencia al desarrollo de pudriciones ante alteraciones morfológicas inducidas.

Imágenes tomadas durante la inspección, realizada en septiembre de 2025

MOTIVO DEL APEO: Árbol decrepito

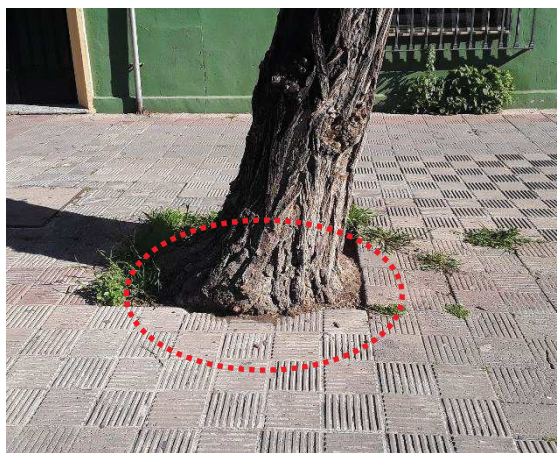
Imagen tomada durante la inspección realizada en marzo de 2023
