## FICHA DE COMUNICADO DE APEO DE ARBOLADO VIARIO (AP534/25) PARTE 1ª

ID: 1757

Código Apeo: AP534/25

UBICACIÓN: C/ Navío Argos

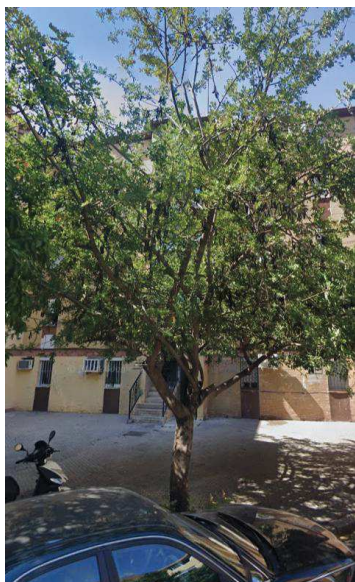
Vista general

6. **LESIONES GRAVES:** El ejemplar tuvo una pérdida del 80% de la copa, aproximadamente, debido a una rotura de rama primaria, provocando fallo por fractura longitudinal desde la cruz hasta la base del eje. Resultando severamente dañado e inviable fisiológicamente.

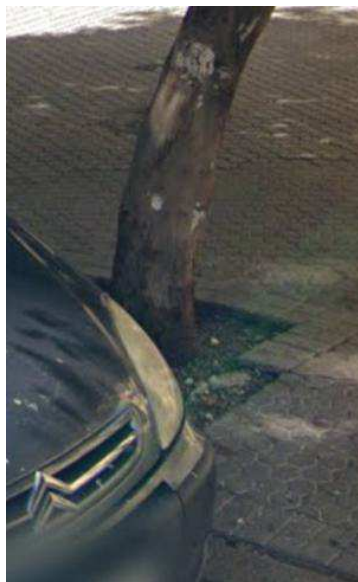
Vista base

7. **ESTADO GENERAL:** Se constatan daños mecánicos por rozamientos, posiblemente por vehículos dada la cercanía de la zona de estacionamiento y tránsito, en el tercio inferior del fuste; las raíces se encuentran espiralizadas y estrangulando el cuello, siendo visibles al estar levantado el alcorque. Se ha constatado presencia de corteza incluida en la cruz, como consecuencia de una posible infección tras alguna lesión previa, dando lugar a un debilitamiento en la inserción de la rama respecto al eje.
