AP-540-2025  
MSB

## FICHA DE COMUNICADO DE APEO DE ARBOLADO VIARIO (AP540/25) PARTE 1ª

Código Apeo: AP540/25

UBICACIÓN: Z.V. Parterres C/ Afecto-Indulgencia

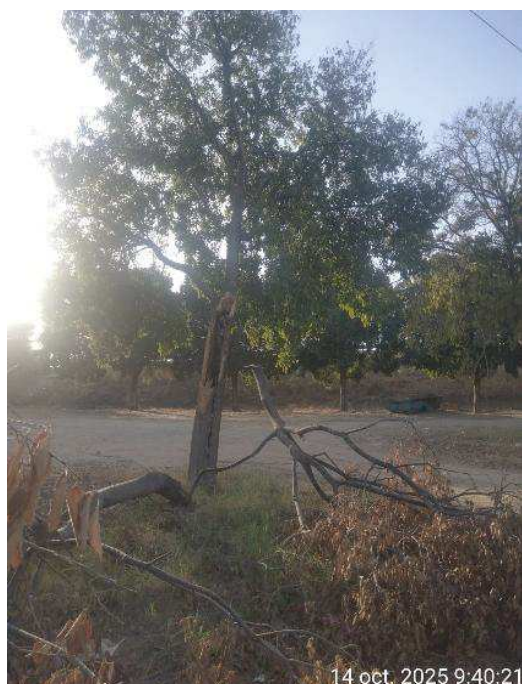
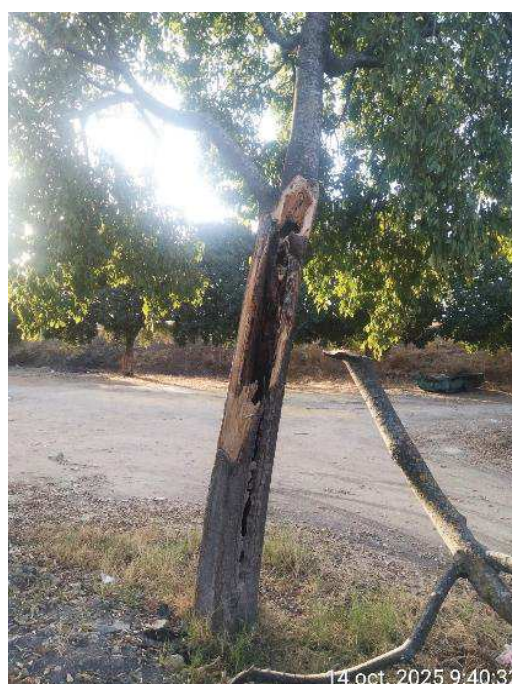
6. **LESIONES GRAVES:** La lesión parte de una unión débil de un eje secundario, transmitiéndose la fractura desde la cruz hasta la base. El eje desprendido provocó la pérdida de más del 50% de la copa. La herida provocada, además de desestructurar la copa y el fuste, hacen completamente inviable al ejemplar

7. **ESTADO GENERAL:** Pie procedente copado de vivero, con antecedentes de fracturas y desprendimientos previos de otros ejes y ramas. El eje secundario posterior a las lesiones se encontraba con unión débil a la cruz. Las heridas previas pudieron provocar infecciones, comprometiendo fisiológicamente los tejidos vivos del ejemplar. En el eje desprendido se aprecia pudrición activa.

Detalle pie (izquierda) y eje fallado (derecha).
