**Expediente: 3/2025**

AP-542-2025  
MSB

## FICHA DE COMUNICADO DE APEO DE ARBOLADO VIARIO (AP542/25) PARTE 1ª

**FICHA DE COMUNICADO DE APEO DE ARBOLADO VIARIO (AP542/25) PARTE 2ª****MOTIVO DEL APEO:** Colapso árbol completo**1. FECHA:** 20/10/2025**2. SITUACIÓN:** Plaza Andrómeda**DISTRITO:** Cerro Amate**3. ESPECIE:** *Brachychiton populneus***Nº ID:** 2194**4. P.C. (cm):** 280 **ALTURA (m):** 12**ALCORQUE (m):** Individual

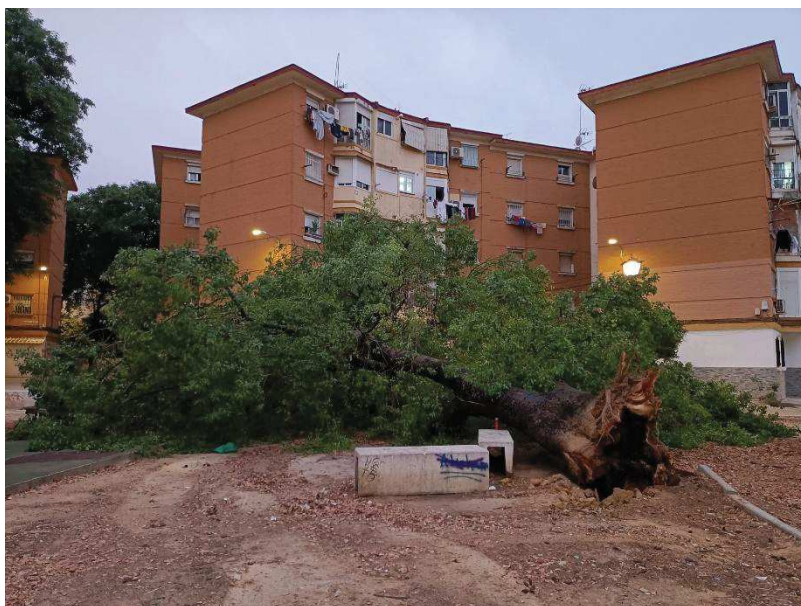
**6. LESIONES GRAVES:** Se ha constatado un avanzado estado de pudrición interna en el ejemplar, a lo largo de todo el fuste y raíces. El avance de la pudrición tuvo afectación tanto a la parte aérea como al cuello, propiciando una zona de tensión mecánica incapaz de sostener estructuralmente al ejemplar. La falta de raíces estructurales junto con el exceso de carga se debe tener en cuenta como factores que han propiciado el fallo.

Imagen: vuelco del ejemplar BPO ID2194.

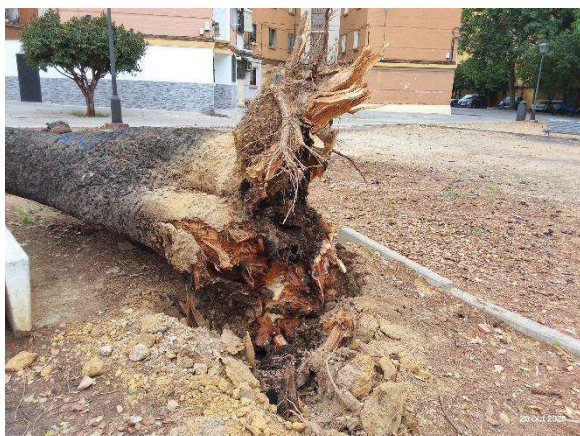
Por la presente se informa que se ha procedido, sin autorización previa, al apeo de un ejemplar maduro de *Brachychiton populneus*, situado en la Plaza Andrómeda, Unidad de Gestión perteneciente al distrito Cerro-Amate, debido a colapso del árbol completo, como consecuencia de un débil desarrollo radicular inducido por factores antrópicos, junto con un avanzado estado de descomposición extendido desde la zona hipogea hasta la parte epigea del ejemplar. Siendo esta pudrición, probablemente, de origen multifactorial, incluyendo desde afectaciones por vandalismo hasta disfuncionalidad fisiológica por las deficiencias de la zona radicular.

Imagen: escaso desarrollo de raíces estructurales (izquierda); pudrición y micelio subcortical en zona radicular (derecha)

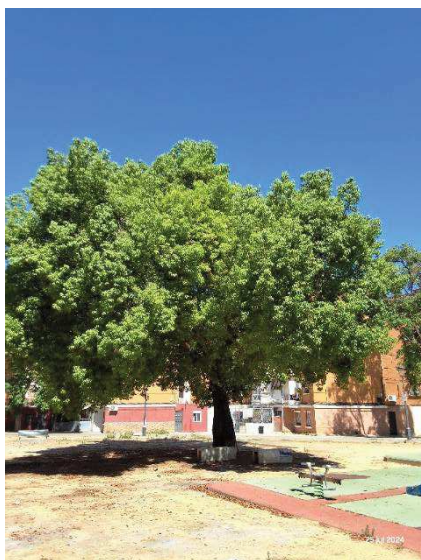
**8. OBSERVACIONES:** En inspección previa (2024) se realizó medición de la inclinación (9,13°), también se encontraron puntillas de metal insertadas en la corteza del fuste recientemente, junto con las antiguas anteriormente citadas. El suelo de albero del parque ha podido comprometer al ejemplar debido a anoxia radicular dada su capacidad impermeabilizante.

Imagen: inspección en junio 2025 (arriba); detalle de clavos insertados (abajo).

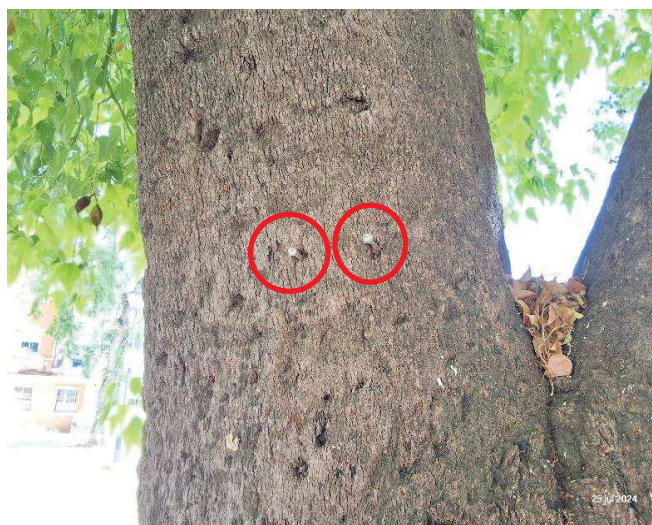
**7. ESTADO GENERAL:** Ejemplar con antecedentes de lesiones por obras (de abastecimiento y de mejora del viario) realizadas en la plaza durante el periodo de 2019-2023, con posible afectación radicular. Por otro lado, se han encontrado clavos metálicos dentro del cambium, insertados años atrás y absorbidos por la madera. Es habitual de la especie *B. populneus*, que las afectaciones mecánicas y fitopatológicas se trasladen hacia la zona radicular. Siendo, por tanto, probable, un vuelco mecánico al verse comprometido los tejidos de la zona de sustentación del pie.
