FICHA DE COMUNICADO DE APEO DE ARBOLADO VIARIO (AP535/25) PARTE 1^a

ID: 112605

UBICACIÓN: C/ Carlos Franco Pineda

Árbol: *Celtis australis*

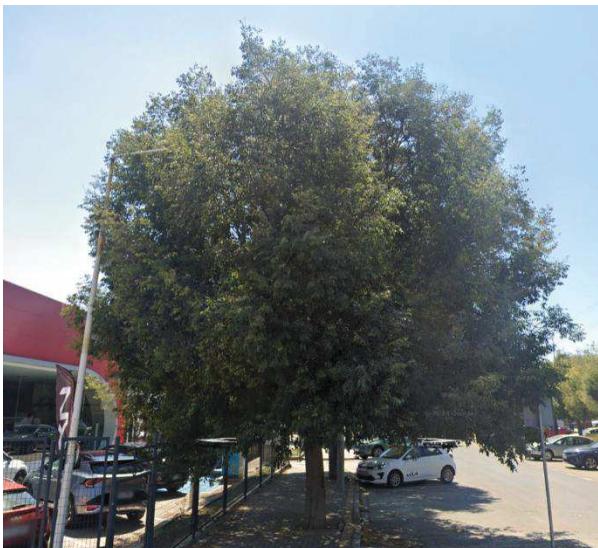
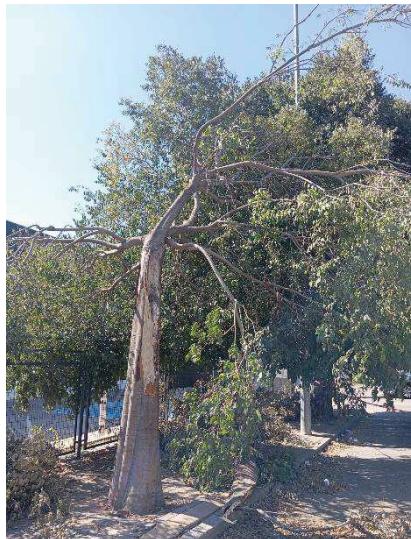
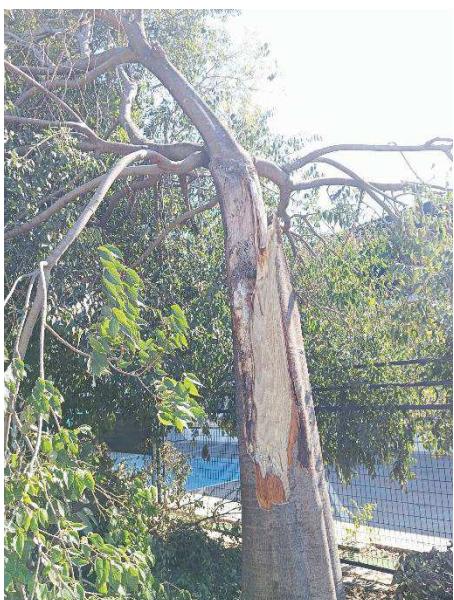
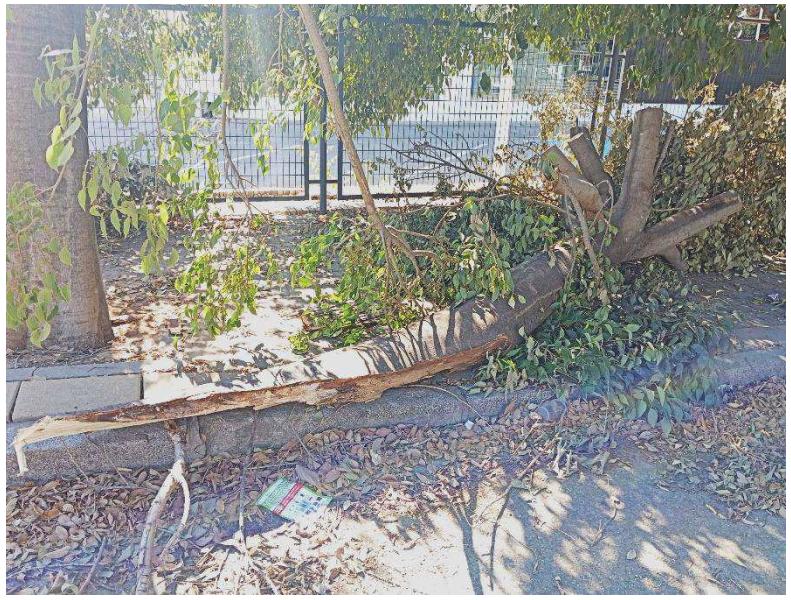
9. FOTOGRAFÍAS:

6. LESIONES GRAVES: La lesión parte de una unión débil de un eje codominante, trasmítiéndose la fractura desde la cruz hasta la base. El eje desprendido provocó la pérdida de más del 80% de la copa. La herida provocada, además de desestructurar la copa y el fuste, hacen completamente inviable al ejemplar.

7. ESTADO GENERAL: Pie procedente copado de vivero, con antecedentes de fracturas y desprendimientos previos de otros ejes y ramas. Los ejes codominantes posteriores a las lesiones se encontraban con uniones débiles a la cruz. Las heridas previas pudieron provocar infecciones, comprometiendo fisiológicamente los tejidos vivos del ejemplar. En el eje desprendido se aprecia pudrición activa.

Fotografías: ejemplar en 2024 (arriba izq.); lesión (abajo) y rama desprendida (arriba derecha) el 6/10/2025.
