**Expediente: 3/2025**

AP-536-2025  
MSB

## FICHA DE COMUNICADO DE APEO DE ARBOLADO VIARIO (AP536/25) PARTE 1ª

Código Apeo: AP536/25

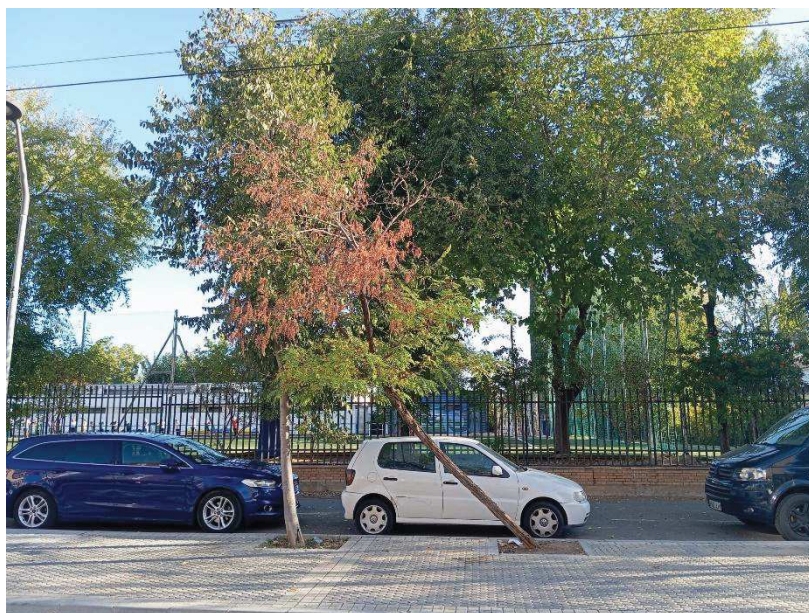
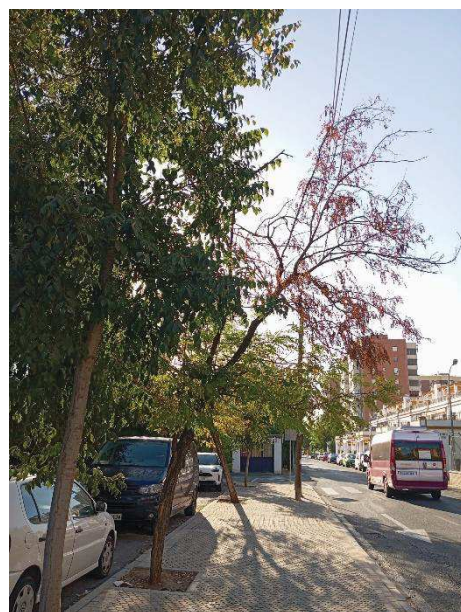
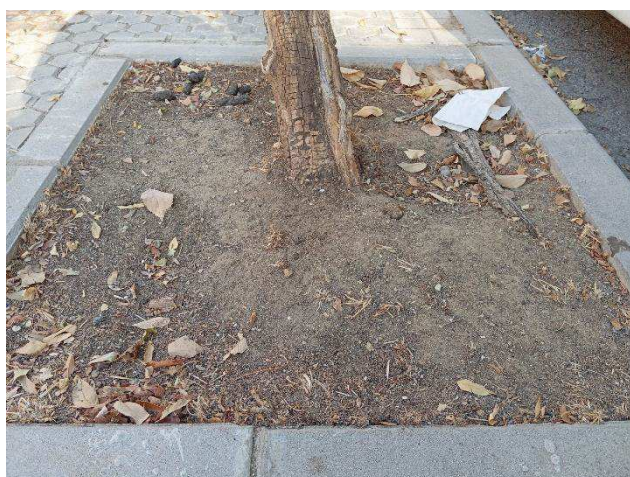
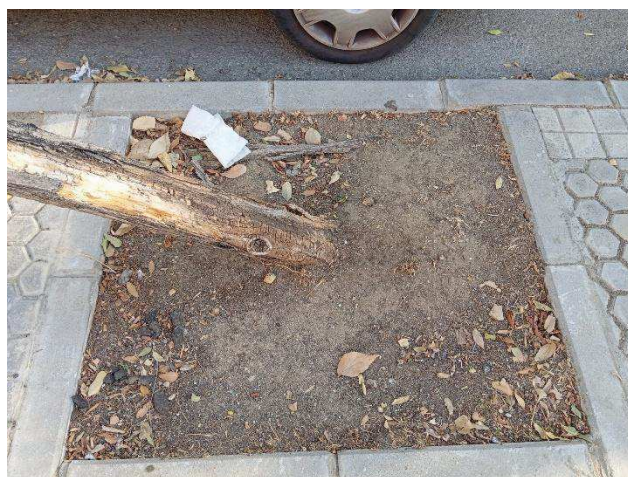
6. **LESIONES GRAVES:** Inclinação superior a 30°, potencialmente activa. Además de la severa inclinación, el árbol se encontraba desvitalizado, detectándose totalmente seco el eje principal. Se observan posibles daños antiguos subterráneos, provocados durante el rebaje de la cota original del suelo para habilitar una zona de estacionamiento y el acceso de vehículos al Fútbol Club Santa Clara. Descortezamientos en madera de tracción en fuste a causa de la disfuncionalidad de los tejidos vasculares. Existe una alta probabilidad de fractura de ramas y/o vuelco del árbol completo debido al consiguiente debilitamiento mecánico y pudrición de los tejidos disfuncionales tanto aéreos como hipogeo.

Se aplica fuerza de tracción manual en el tronco y se corrobora que su resistencia mecánica es muy baja. Se tiene la sensación de poderlo hacer colapsar simplemente con dicho empuje. Debido a los defectos que presenta, un trasplante sería inviable.

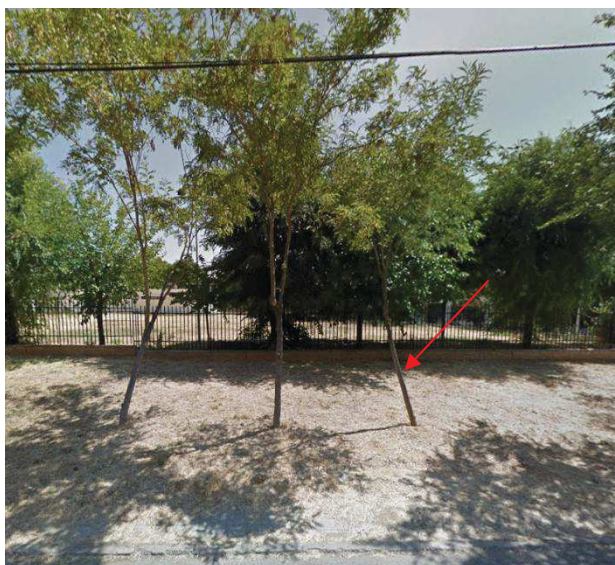
7. **ESTADO GENERAL:** Árbol adulto, con porte alterado por antiguas podas.
8. **OBSERVACIONES:** Entre los años 2024 y 2015 se realizan obras para la remodelación total del entorno directo, creando una mediana y zonas de estacionamiento en la explanada donde se ubicaba originalmente.

*Ubicación original (junio 2014)*
