FICHA DE COMUNICADO DE APEO DE ARBOLADO VIARIO (AP543/25) PARTE 1^a

ID: 119506

Código Apeo: AP543/25

UBICACIÓN: Kansas City

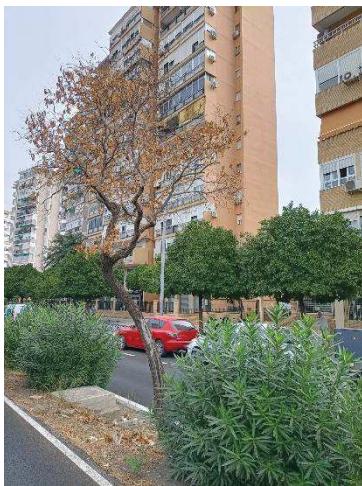
- ESTADO GENERAL:** Árbol maduro, con porte alterado de vivero. Sin afecciones foliares significativas.
 - OBSERVACIONES:** Durante la inspección, realizada en agosto de 2025, se detecta la regresión terminal del ejemplar, que presentaba ya un 99% de ramas secas. La ubicación ha influido en el decaimiento definitivo pues el tráfico es frecuente y de alta densidad lo que provoca un incremento de temperaturas (efecto conocido como 'Isla de calor') asociado al tráfico y a la proximidad de los tubos de escape de los vehículos.

Imágenes previas al apeo: Porte (izquierda), daños en tronco por insolación (centro)

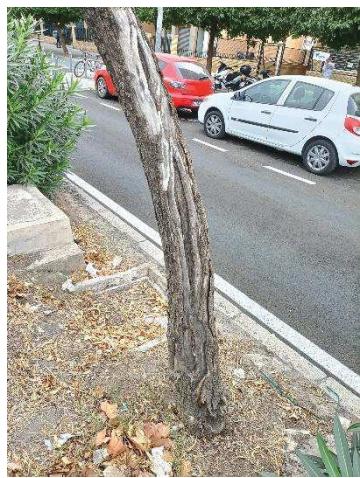
- LESIONES GRAVES:** 100% ramas secas, descortezamientos en fuste y ejes principales a causa de la disfuncionalidad irreversible de los tejidos vasculares. Inclinación acusada sobre mediana. Cavidad abierta en tronco en madera de tracción en el sector W, extendida longitudinalmente, generada por la sobreexposición lumínica. Existe una alta probabilidad de fractura de ramas y/o vuelco del árbol completo debido al consiguiente debilitamiento mecánico y pudrición de los tejidos disfuncionales tanto aéreos como hipogeo.
