**Expediente: 3/2025**

AP-544-2025  
MSB

## FICHA DE COMUNICADO DE APEO DE ARBOLADO VIARIO (AP544/25) PARTE 1<sup>a</sup>

**FICHA DE COMUNICADO DE APEO DE ARBOLADO VIARIO (AP544/25) PARTE 2<sup>a</sup>**

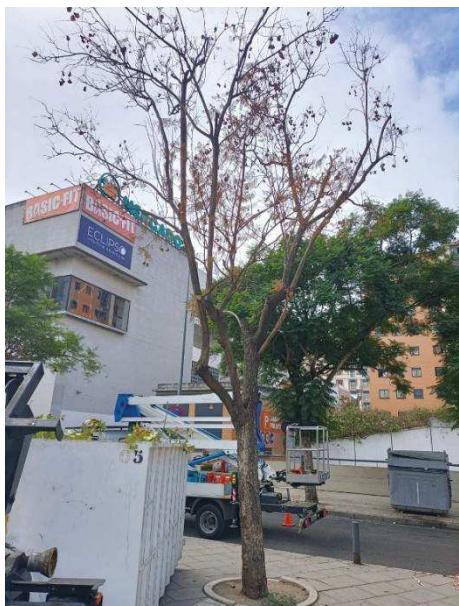
**6. LESIONES GRAVES:** 100% madera muerta. Descortezamiento en fuste y ramas. Alta probabilidad de fractura de ramas y/o vuelco del árbol debido al consiguiente debilitamiento mecánico y pudrición de los tejidos funcionales.

Imagen: vista ejemplar completo (arriba izq.); vista detalle podas anteriores (arriba der.); vista detalle madera incluida en inserción de ejes (abajo).

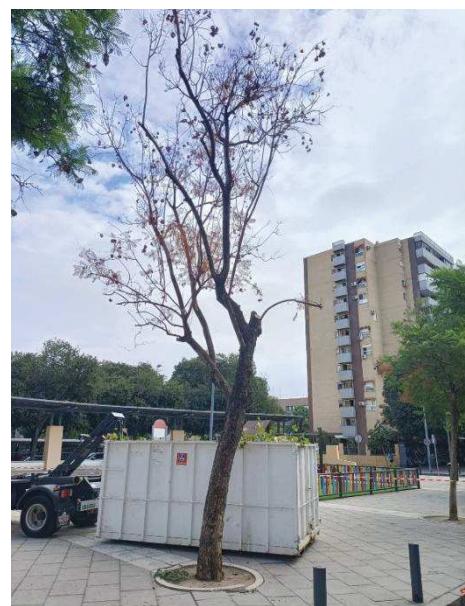
**7. ESTADO GENERAL:** Ejemplar copado de vivero, cuyo eje principal está acompañado por suplentes ortótropos que parten de la cruz. Se observa en la horquilla con madera incluida (foto abajo), formada por dos suplentes (uno dominante, otro acompañante). Antecedentes de podas de desmoche, visible en la configuración de la copa: multitud de suplentes ortótropos en altura que se comportan como ejes jóvenes, sin llegar a definirla. Estos suplentes son más propensos a generar mayor tensión mecánica a lo largo del fuste, provocando potencial riesgo de fracturación longitudinal.
