AP-971-2025
MSB

COMUNICADO DE APEO DE ARBOLADO VIARIO (AP-971-2025) PARTE 1ª
MOTIVO: ARBOL SECO

Código: AP-971-2025
Ubicación: Postigo del Carbón

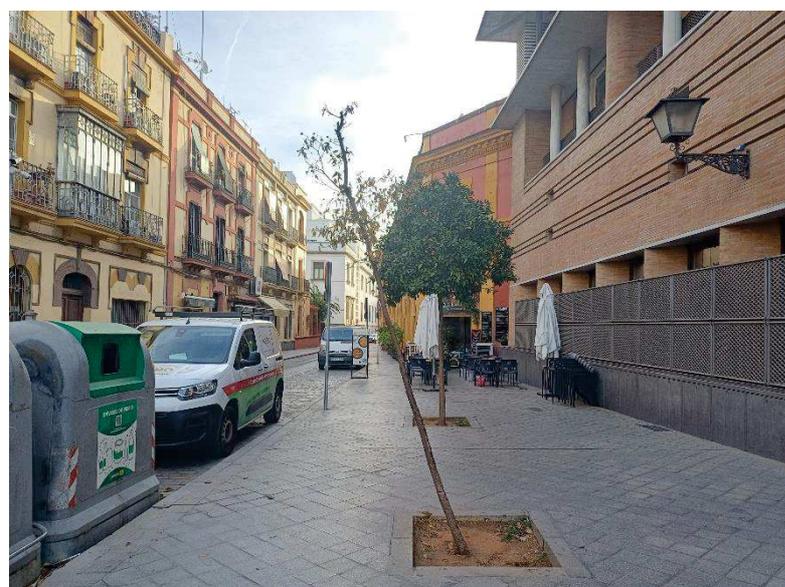
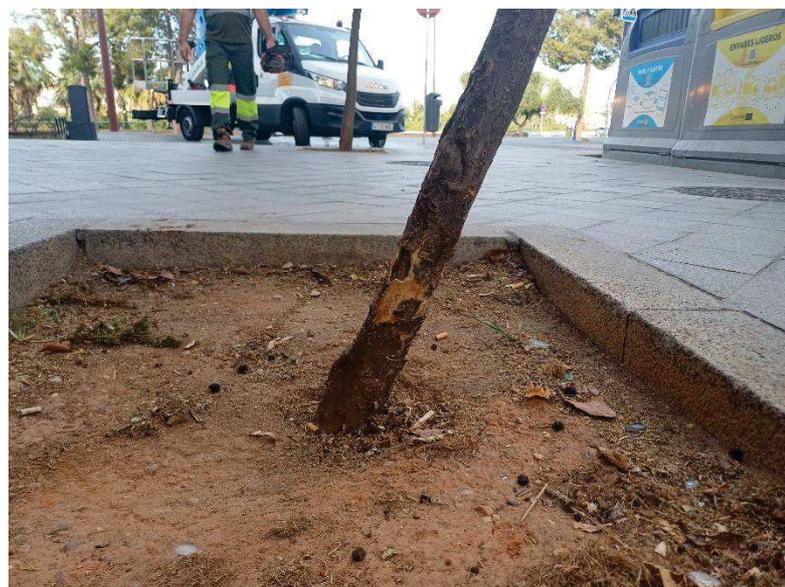
13. FOTOGRAFÍAS:

1. **FECHA:** 28 de agosto de 2025
2. **SITUACIÓN:** Calle Postigo del Carbón
3. **Distrito:** Casco Antiguo
4. **ESPECIE:** Citrus aurantium
5. **ID:** 2
6. **P.C. (c.m):** 15
7. **ALTURA (m):** 4
8. **ALCORQUE (m):** Individual, 1x1m.
9. **LATITUD DE ACERADO(m):** Acerado de 4m de ancho y carril de un solo sentido.
10. **LESIONES GRAVES:**
 - Ejemplar definitivamente seco.
 - Ausencia de conicidad en base
 - Inclinación 20°.
 - Descortezamientos en la parte baja del tronco con afección del 80% de la madera perimetral a 15cm del suelo.
11. **ESTADO GENERAL:**
 - Árbol adulto muerto. Por lo tanto, el vigor y la vitalidad que presenta es nula.
 - 100% De sus ramas secas.

Tras la muerte del ejemplar existe una alta probabilidad de fractura de ramas y/o vuelco del árbol debido al debilitamiento mecánico y pudrición de los tejidos disfuncionales y por la pérdida de integridad estructural del anclaje radicular necrótico. Deterioro estructural irreparable y decaimiento permanente lo que implica, además, una disminución sustancial del aporte de valor ambiental en cuanto a cobertura arbórea. Aunque no existe un riesgo inminente de fallo, su viabilidad mecánica y funcional, a corto plazo, ha quedado comprometida de manera definitiva.

Por la presente se informa de que se ha procedido sin autorización previa al apeo de un ejemplar de *Citrus aurantium* con ID 2, situado en el distrito Casco Antiguo, en la calle Postigo del Carbón.
