**Expediente: 230/2025**

AP-1009-2025  
MSB

**ÚNICO.-** Autorizar el apeo de **un ejemplar de *Citrus aurantium* con ID nº 9, situado en Jardines Plaza Santa Isabel (AP-1009-2025).**

# Formulario de Evaluación Básica de Riesgo de Arbolado

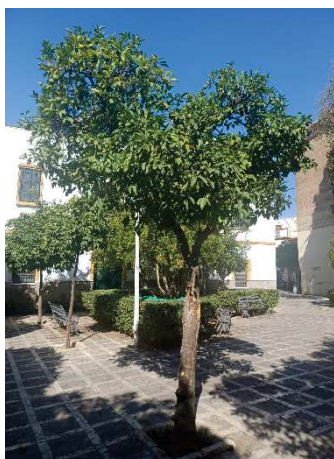
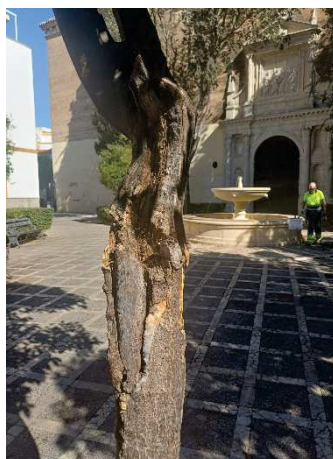
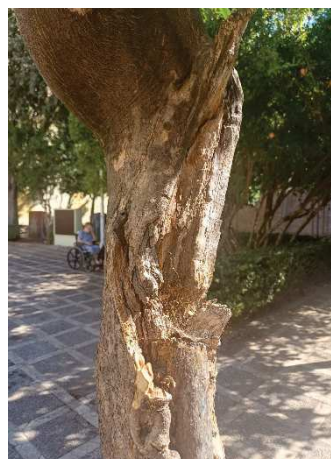
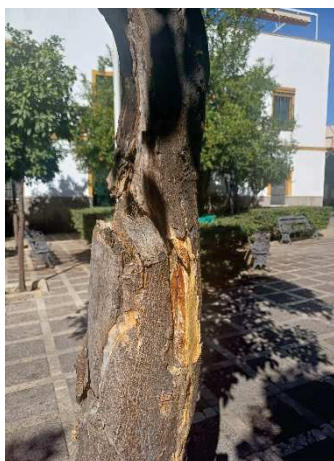
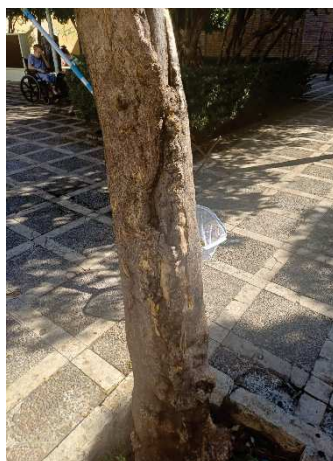
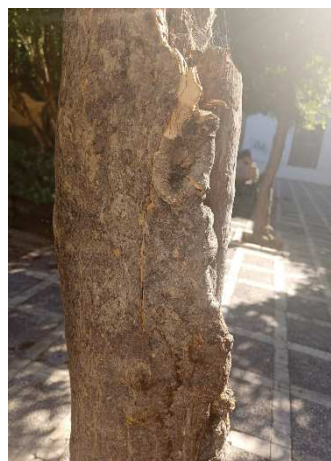
### 13. FOTOGRAFÍAS:

Se solicita apeo. Tras inspección se comprueba que el ejemplar presenta distintos defectos en cruz principal comprometiendo seriamente su estabilidad estructural a nivel de copa. Presenta chancro, grietas y fisura en dicha zona con degradación avanzada y sin capacidad de compartimentación para corregir dichos defectos. Tras realizar inspección el ejemplar muestra un nivel de riesgo elevado. Riesgos no asumibles dada la alta frecuencia peatonal en la zona donde se encuentra situado.

con pudrición y degradación avanzada sin capacidad de compartimentación. Grietas y fisuras verticales a ambos extremos de dicho chancro. Estos defectos ocupan más del 50% del perímetro en zona afectada. Tras realizar test de tracción de forma manual comprobamos que la estabilidad estructural de su copa se encuentra seriamente comprometida.

Se propone a tala con carácter de urgencia dada la complejidad de los defectos que presente en cruz principal.
