SOLICITUD DE APEO DE ARBOLADO VIARIO (AP-672-2025) PARTE 1ª
MOTIVO: GESTIÓN

Código: AP-672-2025
Ubicación: Avenida Torneo.
Excmo. Sr.:

SOLICITUD DE APEO DE ARBOLADO VIARIO (AP-672-2025) PARTE 2ª

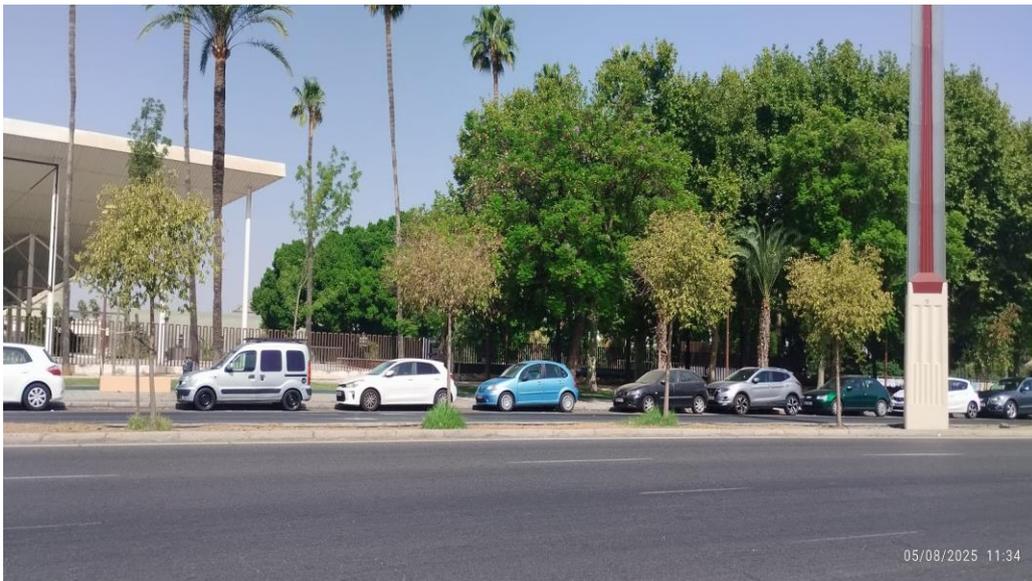
13. FOTOGRAFÍAS:

1. **FECHA:** 08/08/2025
2. **SITUACIÓN:** Calle Torneo.
3. **Distrito:** Casco Antiguo.
4. **ESPECIE:** *Ligustrum japonicum "variegata"*.
5. **ID:** 90
6. **P.C. (cm.):** 20
7. **ALTURA (m):** 3
8. **ALCORQUE (m):** Corrido.
9. **LATITUD DE ACERADO(m):**
10. **LESIONES GRAVES:**
 - Desvitalización avanzada; síntomas de regresión.
 - Baja densidad foliar.
 - Crecimientos poco vigorosos.
 - Disfuncionalidad vascular.
 - Clorosis motivada por probables deficiencias nutricionales.
 - Sistema radicular probablemente afectado.

- Ejemplar muy desvitalizado donde se observa un decaimiento irreversible y que actualmente se encuentra en regresión. Con un porcentaje de copa viva respecto al volumen original por debajo de las características dendométricas ideales, y con alto riesgo potencial de fallo de partes o del árbol completo por degradación en el futuro. Deterioro estructural irreparable y decaimiento permanente lo que implica además, una disminución sustancial del aporte de valor ambiental en cuanto a cobertura arbórea.

- Aunque no existe un riesgo inminente de fallo, su viabilidad mecánica y funcional, a corto plazo, ha quedado comprometida de manera definitiva. Debido a su baja vitalidad no dispone de los suficientes recursos para hacer frente a agentes patógenos y consolidar estructuras debilitadas ni para generar unos beneficios ecosistémicos relevantes.

El balance entre los aportes ecosistémicos que previsiblemente puede aportar el ejemplar y los esfuerzos necesarios para su conservación es negativo, por tanto, se considera razonable su sustitución.
