**Expediente: 215/2025**

**SOLICITUD DE APEO DE ARBOLADO VIARIO (AP-764-2025) PARTE 1ª**  
**MOTIVO: GESTIÓN**

Código: AP-764-2025  
Ubicación: Avenida Torneo.  
Excmo. Sr.:

**SOLICITUD DE APEO DE ARBOLADO VIARIO (AP-764-2025) PARTE 2ª**

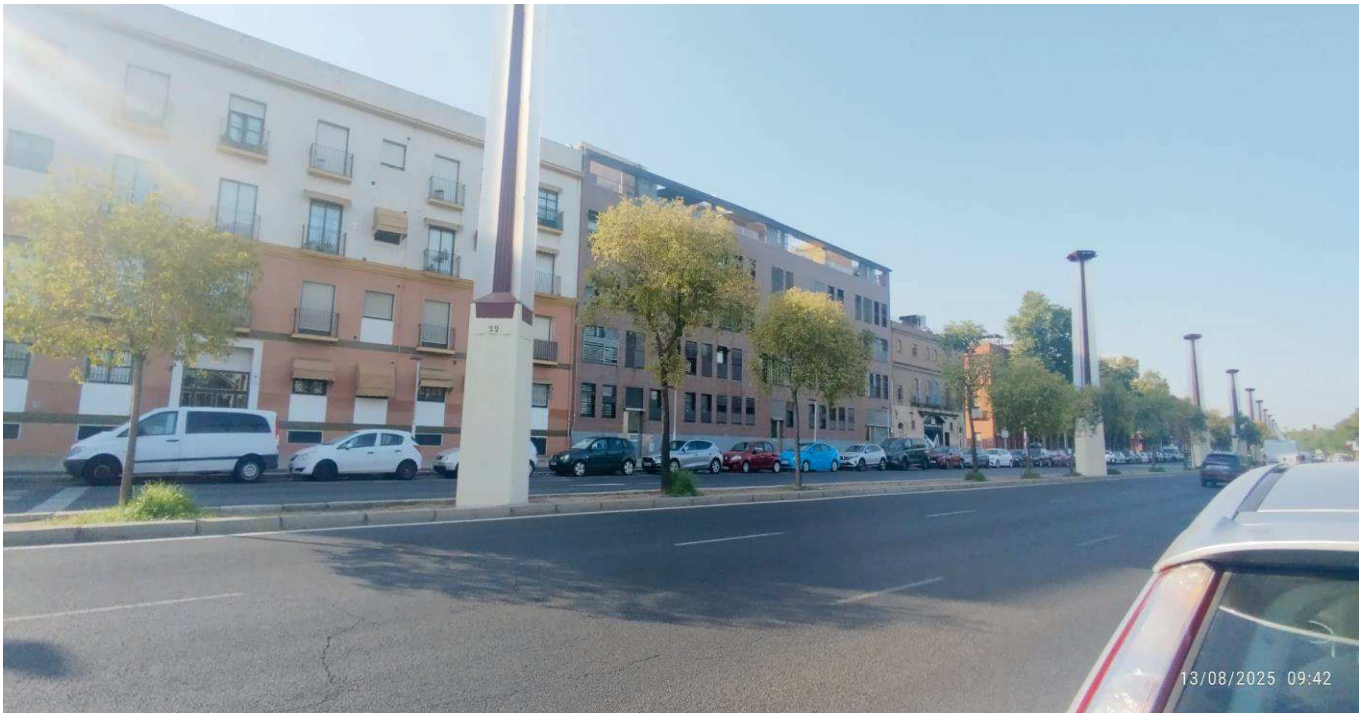
**13. FOTOGRAFÍAS:**

1. **FECHA:** 13/08/2025
2. **SITUACIÓN:** Calle Torneo.
3. **Distrito:** Casco Antiguo.
4. **ESPECIE:** *Ligustrum japonicum "variegata"*.
5. **ID:** 482
6. **P.C. (cm.):** 49
7. **ALTURA (m):** 4.5
8. **ALCORQUE (m):** Corrido.
9. **LATITUD DE ACERADO(m):**
10. **LESIONES GRAVES:**
  - Desvitalización avanzada; síntomas de regresión.
  - Baja densidad foliar.
  - Crecimientos poco vigorosos.
  - Disfuncionalidad vascular.
  - Clorosis motivada por probables deficiencias nutricionales.
  - Sistema radicular probablemente comprometido.

- Ejemplar muy desvitalizado donde se observa un decaimiento irreversible y que actualmente se encuentra en regresión. Con un porcentaje de copa viva respecto al volumen original por debajo de las características dendrométricas ideales, y con alto riesgo potencial de fallo de partes o del árbol completo por degradación en el futuro. Deterioro estructural irreparable y decaimiento permanente lo que implica además, una disminución sustancial del aporte de valor ambiental en cuanto a cobertura arbórea.

- Aunque no existe un riesgo inminente de fallo, su viabilidad mecánica y funcional, a corto plazo, ha quedado comprometida de manera definitiva. Debido a su baja vitalidad no dispone de los suficientes recursos para hacer frente a agentes patógenos y consolidar estructuras debilitadas ni para generar unos beneficios ecosistémicos relevantes.

El balance entre los aportes ecosistémicos que previsiblemente puede aportar el ejemplar y los esfuerzos necesarios para su conservación es negativo, por tanto, se considera razonable su sustitución.
