**Expediente: 3/2025**

AP-963-2025  
MSB

**SOLICITUD DE APEO DE ARBOLADO VIARIO (AP-963-2025) PARTE 1ª**  
**MOTIVO: GESTIÓN**

Por la presente se solicita autorización para proceder al apeo de un ejemplar de *Styphnolobium japonicum* con ID 111530, situado en el distrito Casco Antiguo, en la Calle María Auxiliadora.

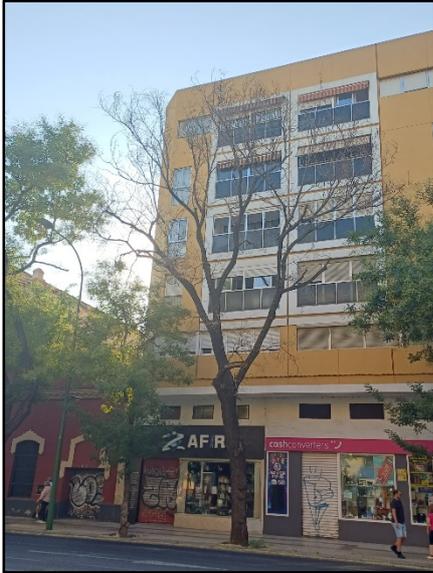
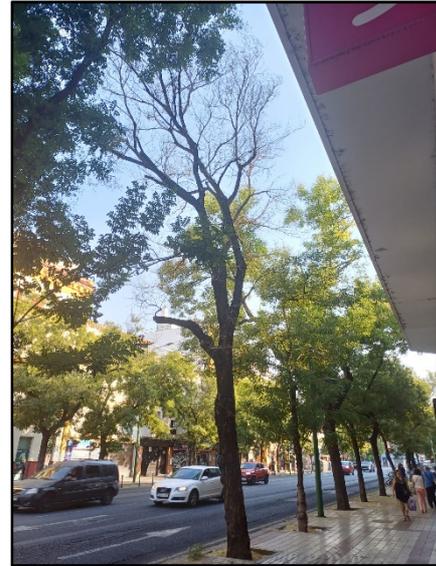
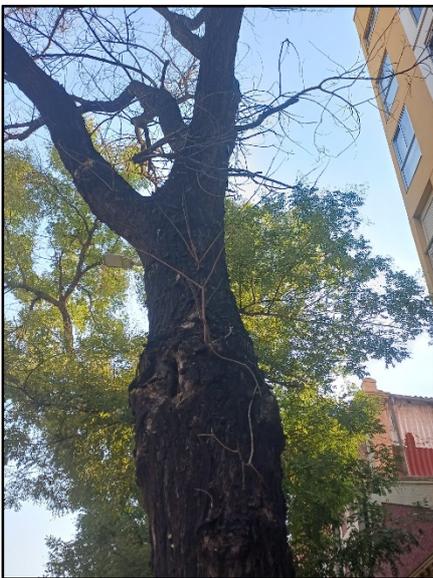
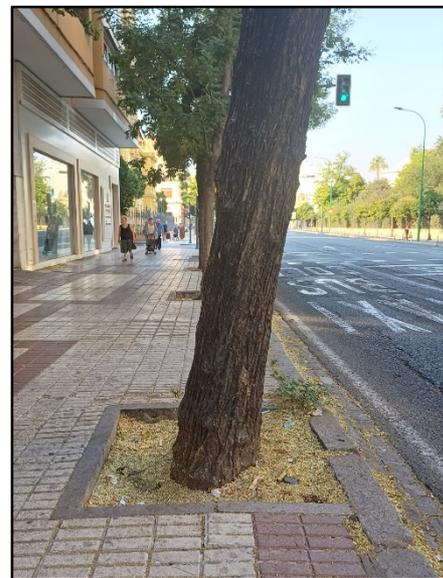
13. FOTOGRAFÍAS:

7. ALTURA (m): 14
8. ALCORQUE (m): Individual
9. LATITUD DE ACERADO(m): 4
10. LESIONES GRAVES:
  - 100% De sus ramas secas.
  - Inclinación a calzada W 11°, sin datos previos.

- Engrosamiento en fuste a 2m, síntesis de madera de reacción alrededor del área estructuralmente debilitada a partir de una cavidad con pudrición sin encapsular, previsible extensión descendente a través de los tejidos asociados hacia el área hipogea, descomposición asociada.

- Lesiones sobre el sistema radicular propios del entorno urbano (canalizaciones, compactación, falta de recursos...).
  - Copa conformada por palancas sobrevolando el firme derivadas del control lateral intensivo del sector orientado hacia la fachada.

- Disfuncionalidades vasculares como origen del decaimiento y posterior muerte del ejemplar.

- Árbol muerto, se observó un decaimiento en cuanto a su vitalidad registrado en las fichas de inspección durante los últimos 3 años. En las revisiones se describe una desvitalización mantenida en el tiempo con transparencia en copa y clorosis, en esta última presenta el 100% de sus ramas secas.
- Tras la muerte del ejemplar existe una alta probabilidad de fractura de ramas y/o vuelco del árbol debido al debilitamiento mecánico y pudrición de los tejidos disfuncionales y por la pérdida de integridad estructural del anclaje radicular necrótico. Deterioro estructural irreparable y decaimiento permanente lo que implica, además, una disminución sustancial del aporte de valor ambiental en cuanto a cobertura arbórea.

- Aunque no existe un riesgo inminente de fallo, su viabilidad mecánica y funcional, a corto plazo, ha quedado comprometida de manera definitiva.
