AP-1004-2025
MSB

COMUNICADO DE APEO DE ARBOLADO ZONA VERDE (AP-1004-25) PARTE 1ª

SOLICITUD APEO DE ARBOLADO ZONA VERDE (AP-1004-25) PARTE 2ª

9. FOTOGRAFÍAS de *Acer negundo*_ID3650_ Calle Mayo:

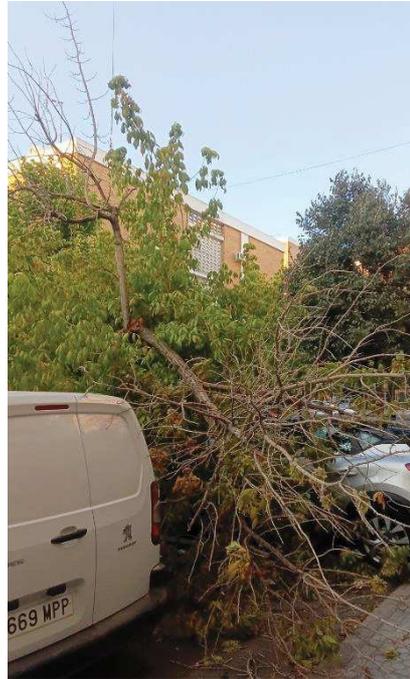
Vista general del árbol tras fallo.

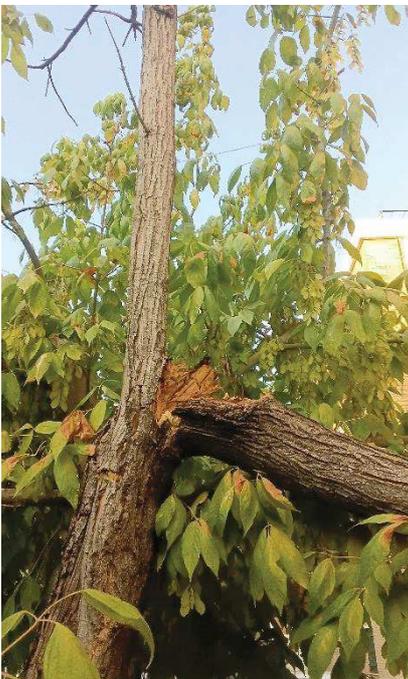
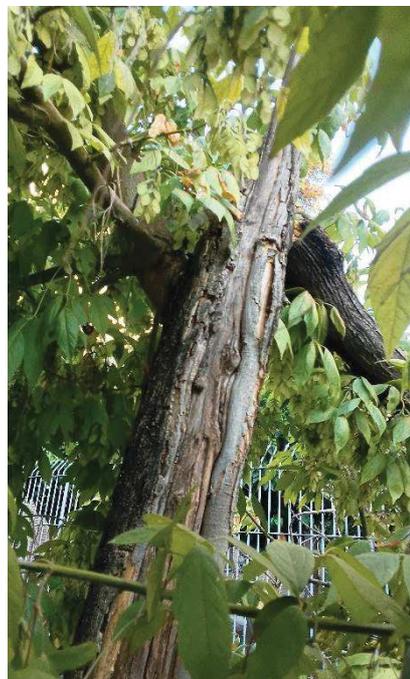
OBSERVACIONES: Se trataba de un árbol decrepito con la copa prácticamente seca, intensa pudrición y cavidades por toda la estructura, que queda desestructurado e inestable tras desgaje de rama primaria. Tras fallo del ejemplar y evaluación visual, se constató que el árbol estaba con una regresión o pérdida de su estructura superior al 90%, por lo que se procedió a su apeo, ya que no aportaba los servicios ecosistémicos que serían esperables para un árbol de su tamaño y/o edad, y en el mejor de los casos suponía un riesgo innecesario por caída de la totalidad del ejemplar o de alguna de sus partes.

Copa prácticamente seca e intensa pudrición en toda la estructura. Pérdida de más del 60% de su estructura que queda inestable.
