Expediente: 3/2025

AP-809-2025
MSB

**FICHA DE COMUNICADO DE APEO DE ARBOLADO VIARIO (AP809/25)
PARTE 1ª**

Código Apeo: AP 809/25

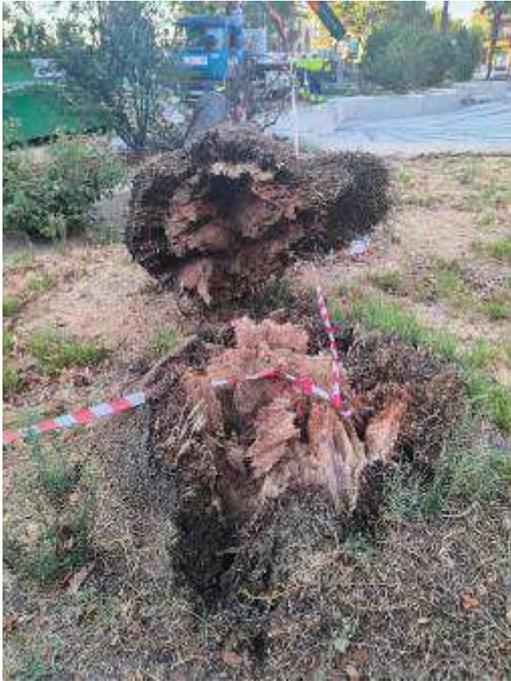
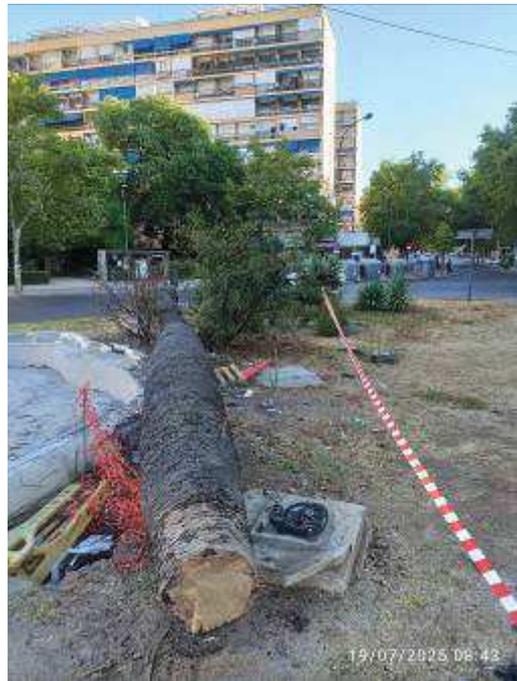
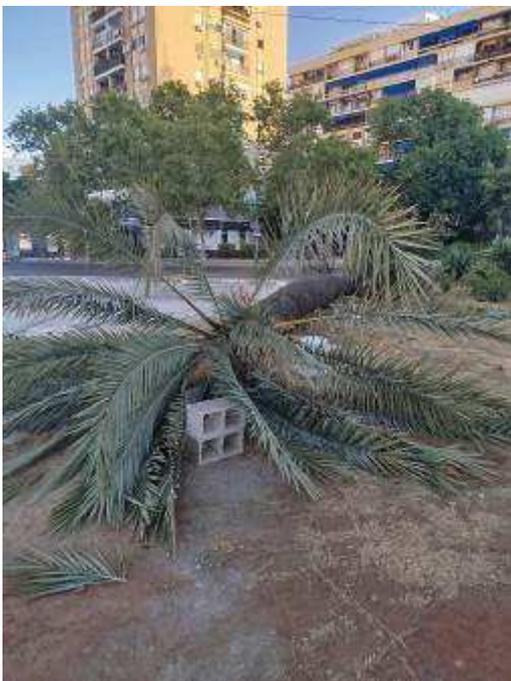
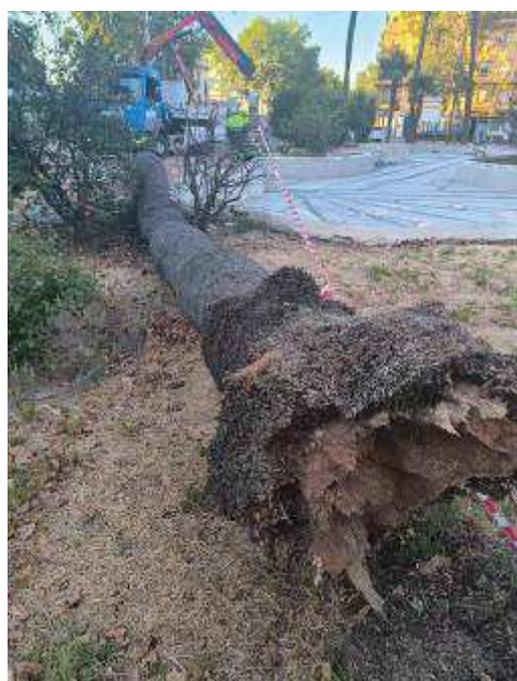
9. FOTOGRAFÍAS:

5. **LATITUD DE ACERADO:** Mediana en avenida de gran densidad de circulación de vehículos.
6. **LESIONES GRAVES:** Fractura del estipe desde la base, engrosada por raíces adventicias, a 20cm del suelo. La palmera impacta dentro de la rotonda, donde, desde hace varios meses, a menos de 2m de distancia del ejemplar, se están realizando excavaciones de más de 3m de profundidad para la instalación de una sala subterránea de control (motores) y, en superficie, una fuente ornamental renovada. En el punto de rotura se observan fibras desecadas y fragilizadas. Se conoce que, en esta ubicación, el suelo útil tiene un grosor muy reducido, con asfalto antiguo bajo una capa de unos 15cm de tierra, lo que, sumado a la obra en ejecución, ha podido provocar un decaimiento fisiológico y mecánico de la palmera

7. **ESTADO GENERAL:** Ejemplar maduro, con corona descargada en cuanto a palmas secas y fructificación, sin presencia de nidos de cotorra.
8. **OBSERVACIONES:** El fallo ocurre el pasado 18 de julio, durante episodio de altas temperaturas. Tras varios meses de obra de alto impacto en el entorno directo del ejemplar, por excavaciones profundas y paso de maquinaria pesada, la caída se produce cuando el equipo de Alumbrado Público está instalando las bases de las nuevas farolas. Tras el fallo, se realiza inspección de los ejemplares análogos de la ubicación y se programa poda para eliminación de palmas secas y nidos detectados en coronas anexas.
