**FICHA DE COMUNICADO DE APEO DE ARBOLADO VIARIO (AP 993/25)
PARTE 1ª**

Código Apeo: AP 993/25

UBICACIÓN: Calle San Bernardo

FICHA DE COMUNICADO DE APEO DE ARBOLADO VIARIO (AP 993/25)
PARTE 2ª

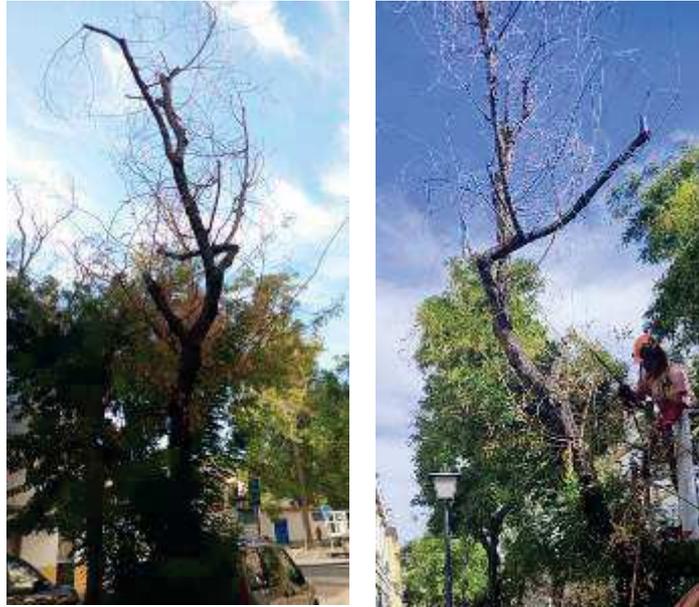
9. FOTOGRAFÍAS:

6. LESIONES GRAVES: 90% madera muerta en descomposición, y descortezamiento del tronco. Tras la muerte del ejemplar, existe una alta probabilidad de rotura de partes y/o vuelco del árbol completo debido al consiguiente debilitamiento mecánico y degradación de los tejidos disfuncionales.

7. ESTADO GENERAL: Árbol adulto, con porte refaldado y copa muy reducida por la progresiva muerte de ramas. 10% de brotación epicórmica de emergencia en el tronco, sin viabilidad a medio plazo.

8. OBSERVACIONES: Se estima que el origen del declive terminal del ejemplar se ha debido a afecciones radiculares propiciadas por factores abióticos perjudiciales para el óptimo desarrollo del árbol, característicos del entorno urbano viario como compactación excesiva del suelo, enterramiento del cuello del tronco, pavimento impermeable sobre raíces y otros daños radiculares por canalizaciones subterráneas de servicios y obras de reacondicionamiento de acerado dentro del área crítica de anclaje.

Por la presente se informa que se ha procedido, sin autorización previa, al apeo de un ejemplar adulto de *Styphnolobium japonicum*, situado en la calle San Bernardo, debido a la necrosis de prácticamente la totalidad de los tejidos funcionales, causando el decaimiento irreversible del ejemplar que en el momento del apeo se encuentra decrépito, con alto riesgo potencial de fallo de partes y/o del árbol completo por degradación del anclaje radicular desde la perspectiva mecánica, y pérdida de resistencia estructural de la madera disfuncional.
