**FICHA DE COMUNICADO DE APEO DE ARBOLADO VIARIO (AP 994/25)
PARTE 1ª**

Código Apeo: AP 994/25

UBICACIÓN: Z.V. Parque de La Buhaira

Árbol: *Robinia pseudoacacia*

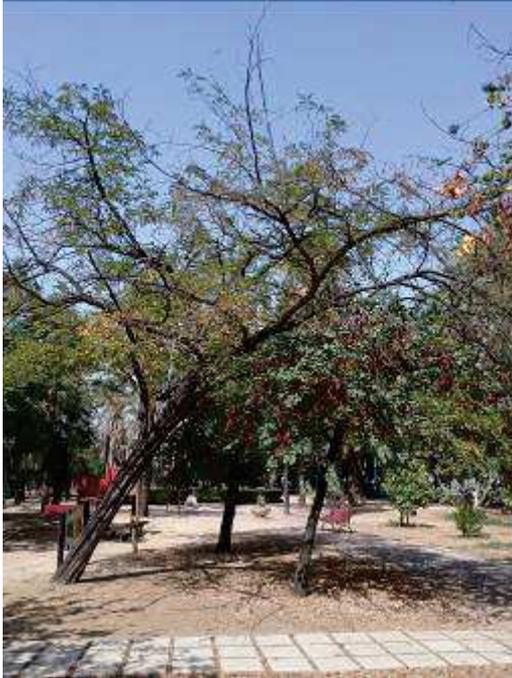
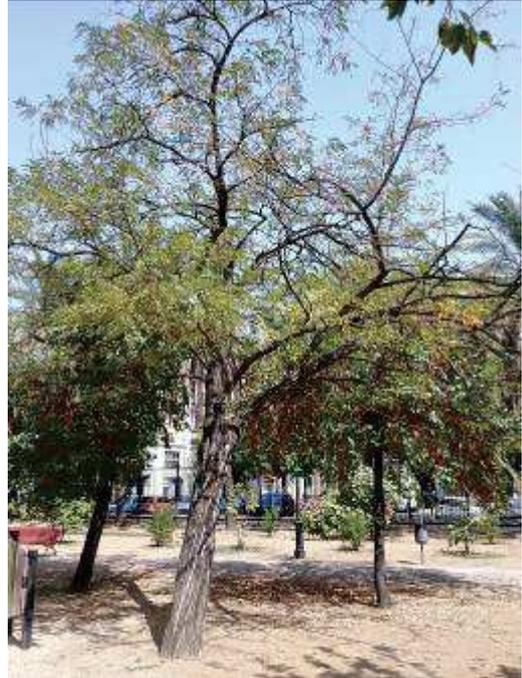
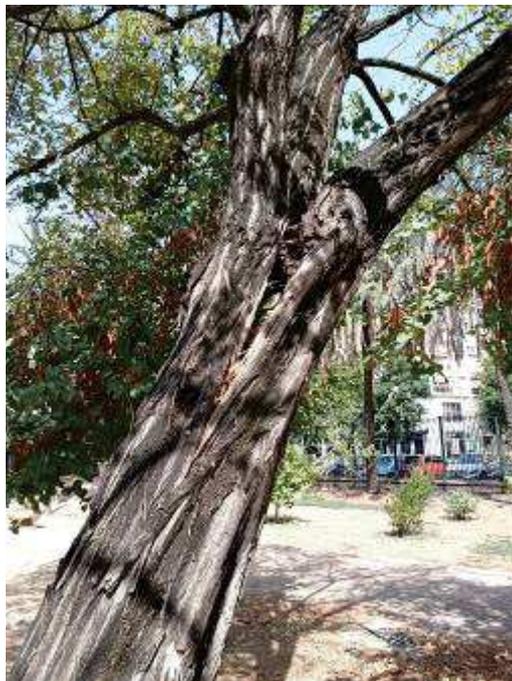
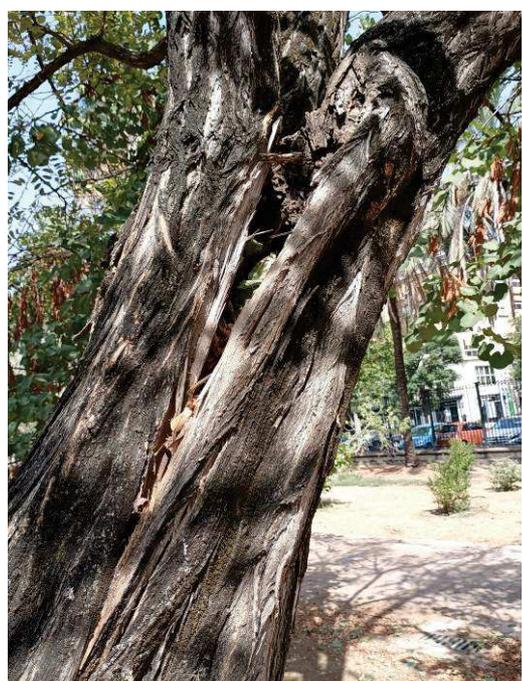
9. FOTOGRAFÍAS:

5. **LATITUD DE ACERADO:** Junto a juegos infantiles. Espacio peatonal de uso recreativo. Suelo de albero compactado.
6. **LESIONES GRAVES:** 33º inclinación con aparente movimiento activo. Grieta de 40cm de longitud abierta en la cruz principal, avanzando a través del tronco, que queda dividido en dos secciones desde este punto crítico. La fisura se ha generado aparentemente como consecuencia de la tensión generada en la zona de tracción por el incremento de la inclinación, favorecida por la codominancia de los ejes principales.

7. **ESTADO GENERAL:** Árbol adulto, con porte alterado y refaldado. Síntomas de desvitalización en copa como escasa densidad foliar y 20% de ramas secas de menos de 5cm de diámetro.

8. **OBSERVACIONES:** Alto riesgo de vuelco del árbol, con proyección de impacto sobre zona de juegos infantiles. Se estima que el incremento de la inclinación se ha producido por un fallo primario del anclaje como consecuencia del debilitamiento funcional y mecánico de las raíces por factores abióticos como son la excesiva compactación del suelo de albero, que provoca la inhibición del desarrollo radicular y anoxia, y el déficit hídrico asociado al periodo estival en nuestro clima local.
