**FICHA DE COMUNICADO DE APEO DE ARBOLADO VIARIO (AP1010/25) PARTE 1ª**

Código Apeo: AP1010/25

UBICACIÓN: Calle San Juan de la Cruz

Árbol: *Ulmus sp.*

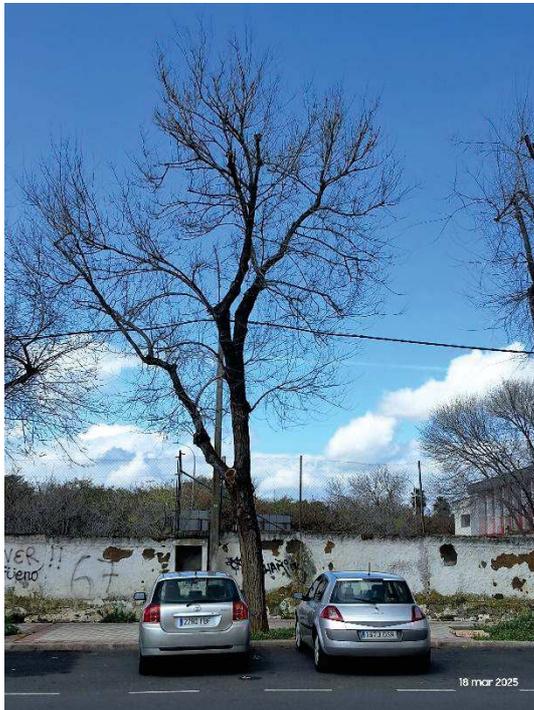
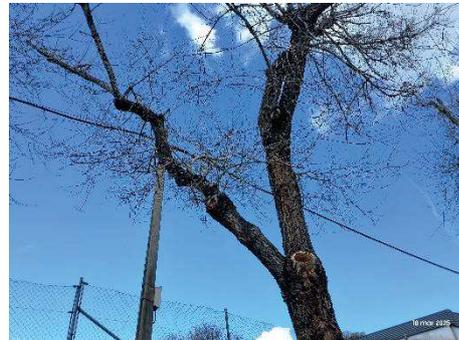
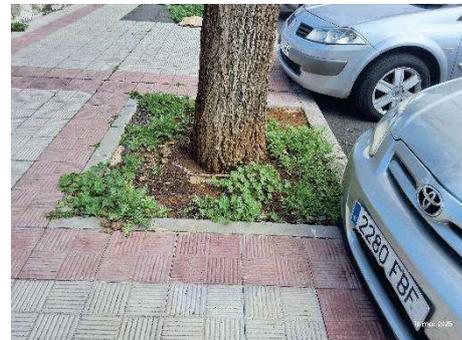
## 9. FOTOGRAFÍAS:

- 6. LESIONES GRAVES:** Rotura recurrente de ramas, quedando la copa reducida y desestructurada. Cavidades abiertas de hasta 20cm de diámetro en cruz y copa, observándose la pudrición total del duramen, con insuficiente pared residual para garantizar la integridad estructural en determinados puntos. Podas de desmoche y terciado de ejes principales que han condicionado la estructura de copa, alterando definitivamente su arquitectura original e incrementando el riesgo de fallo. Daños de relevancia estructural en raíces leñosas por ampliación de alcorques, canalizaciones subterráneas de servicios, y restauraciones de tramos de acerado. Taladros en la zona basal por endoterapia anual, para control de la plaga denominada Galeruca del Olmo.

- 7. ESTADO GENERAL:** Árbol maduro, con porte definitivamente alterado por el viejo desmoche de copa, que ha comprometido su desarrollo (pudrición y uniones débiles de ramas en las zonas de corte de terciado de ejes). Regresión terminal de copa, apreciándose la pérdida de vigor de la brotación, la progresiva mortalidad de las ramas y la baja eficiencia en la generación de madera de reacción o refuerzo estructural.

- 8. OBSERVACIONES:** Además del elevado riesgo de vuelco y fractura, el árbol presenta escasa funcionalidad debido a la severa desestructuración de copa por

el terciado, sumada a la escasa ramificación de los reiterados inducidos y a la brotación foliar de poca densidad y vigor. Se procede al apeo de varios ejemplares de esta alineación, coetáneos de la misma especie, con síntomas de senescencia prematura tanto desde la perspectiva mecánica y fisiológica, con el objetivo de reducir el riesgo de impacto y daños sobre personas y vehículos.

Imágenes tomadas durante la inspección, realizada en marzo de 2025
