AP-626-2025
MSB

FICHA DE SOLICITUD DE APEO DE ARBOLADO VIARIO (AP626/25) PARTE 1ª

Código Apeo: AP626/25

UBICACIÓN: Bda. Juan XXIII

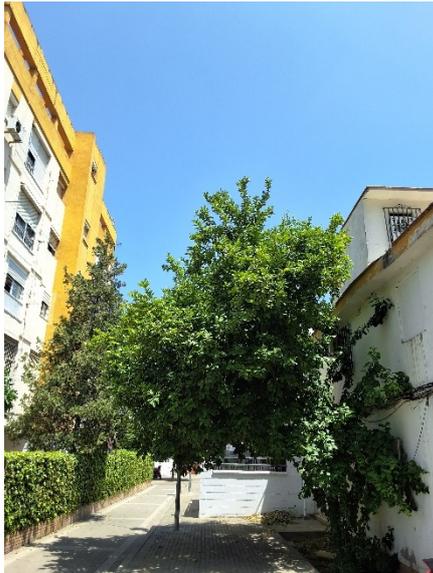
Se ubica en un parterre situado en el lateral, donde el propietario ha hecho uso del espacio de vía pública para jardín privado, se encuentra en la dirección del giro y asiento de la edificación, sin solera de hormigón. El limonero, que crece a escasos centímetros de la cimentación, no colabora en la estabilidad de la finca, pudiendo afectar a la misma.

Vista general. 70cm de distancia a fachada

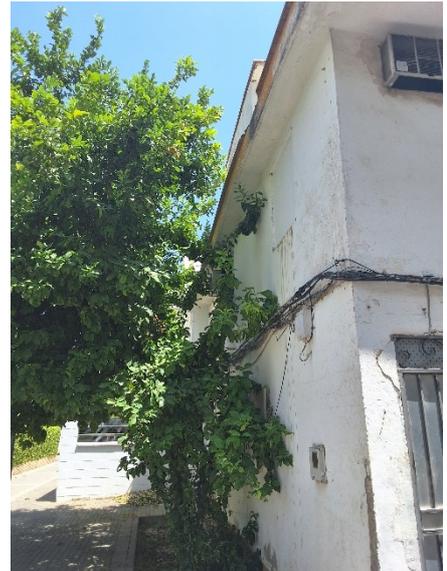
- 5. LESIONES GRAVES:** Estado alterado por presentar modificaciones importantes en su estructura tras haber sido desmochado. Presencia de brotaciones de origen epicórmico como estructura de emergencia, en la base y en copa, generando uniones inestables en el tiempo. Copa desestructurada y con poca posibilidad de recuperarla por las continuas podas de apantallado (desplazamiento moderado, recayendo sobre el acerado) y refaldado. Daños de naturaleza mecánica dispersos en tronco.

Desplazamiento de copa provocado por podas

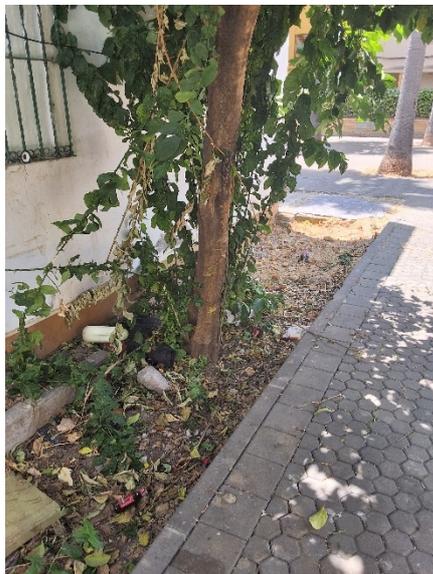
Daños mecánicos en tronco

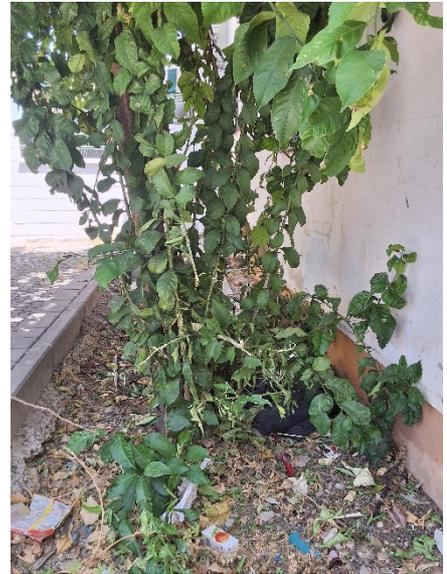
Brotaciones epicórmicas desde la base
