AP-642-2025
MSB

FICHA DE COMUNICADO DE APEO DE ARBOLADO VIARIO (AP642/25) PARTE 1ª

Código Apeo: AP642/25

FICHA DE COMUNICADO DE APEO DE ARBOLADO VIARIO (AP642/25) PARTE 2ª**MOTIVO DEL APEO:** Riesgo no tolerable

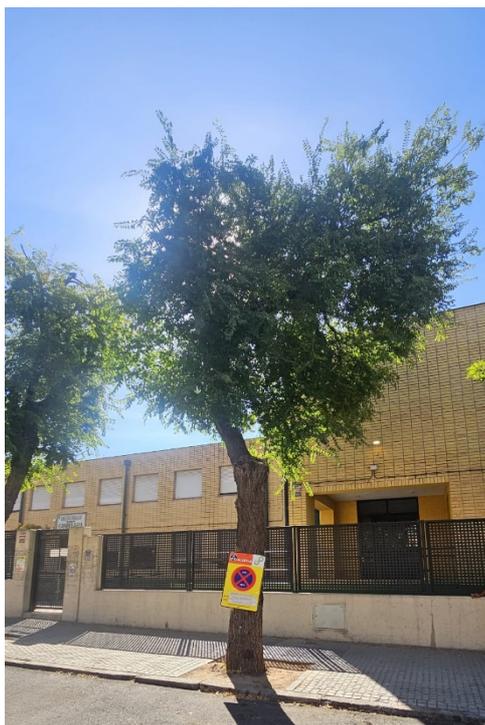
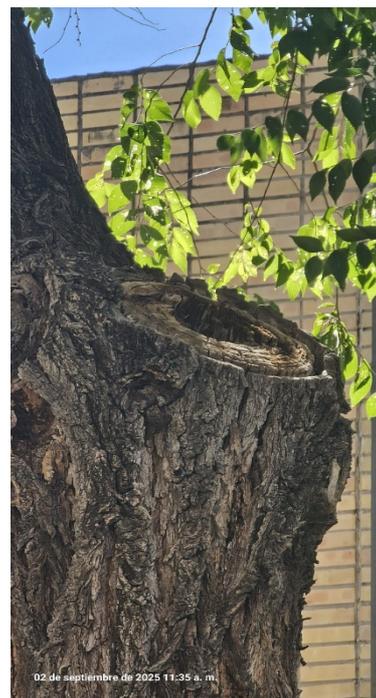
Imágenes previas al apeo

6. **LESIONES GRAVES:** Pudrición interna de la madera en el tronco (chancro y presencia de carpóforos) y en horquillas primarias y secundarias por las drásticas podas recibidas en el pasado (desmoche y terciado), actualmente obsoletas, lesiones que han degenerado en cavidades que debilitan la inserción de la rama remanente. Cruz sobre elevada respecto al nivel original tras la eliminación/pérdida de ramas primarias y secundarias codominantes. Se tiene constancia de antiguos cortes de raíces leñosas por sucesivas remodelaciones del acerado y daños hipogeos derivados de la canalización subterránea de servicios urbanos. Desarrollo limitado del sistema radicular, particularmente de raíces de relevancia estructural, debido a la compactación del sustrato, la impermeabilidad del asfalto sobre el arraigo, y los daños reiterados a nivel subterráneo.

7. **ESTADO GENERAL:** Árbol maduro, con porte severamente alterado por el antiguo desmoche de copa y terciado de ejes principales. Última reducción de copa efectuada durante el periodo estival de 2025, para control de carga sobre partes aéreas mecánicamente degradadas por la pudrición.
