AP-643-2025
MSB

Visto el informe emitido por el Servicio Técnico de Parques y Jardines en relación al apeo de **un ejemplar de *Ulmus sp* con ID 639, situado en la calle San Juan de la Cruz (AP-643-2025)**, que se ha realizado sin autorización previa por las causas que se especifican a continuación, a tenor de lo acordado por el Ayuntamiento Pleno, en sesión celebrada el día 15 de diciembre de 2005, tomo conocimiento del mencionado apeo.

FICHA DE COMUNICADO DE APEO DE ARBOLADO VIARIO (AP643/25) PARTE 1ª

FICHA DE COMUNICADO DE APEO DE ARBOLADO VIARIO (AP643/25) PARTE 2ª

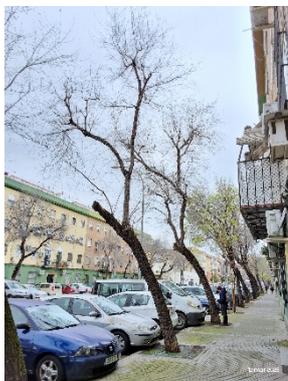
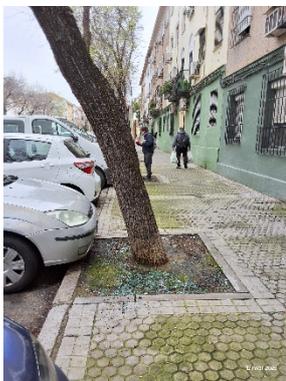
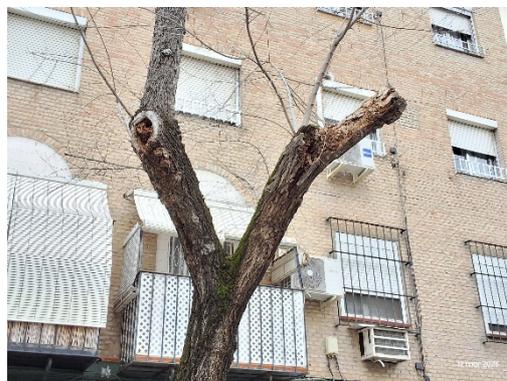
9. FOTOGRAFÍAS:

- 6. LESIONES GRAVES:** Inclinación 20,45° Noroeste, derivada de la proximidad a fachada (3m), y fototropismo, con proyección de vuelco sobre banda de estacionamiento y calzada. Antiguas podas de desmoche de copa y terciado de ejes principales que han condicionado la estructura de copa, alterando definitivamente su arquitectura original e incrementando el riesgo de fallo. Pudriciones avanzadas en la madera interna a partir de las lesiones epigeas (desmoches) e hipogeas (cortes radiculares), escasa pared residual remanente y cavidades abiertas con termiteros activos. Daños de relevancia estructural en raíces leñosas por ampliación de alcorques, canalizaciones subterráneas de servicios, y restauraciones de tramos de acerado levantado, especialmente en la zona de tracción de la inclinación (raíces tensoras). Escaso volumen y densidad de copa, lo que minimiza la cobertura foliar y el aporte ecosistémico del árbol. Taladros en la zona basal por endoterapia anual, para control de la plaga denominada Galeruca del Olmo.

- 7. ESTADO GENERAL:** Árbol maduro, con porte severamente alterado por el antiguo desmoche de copa y terciado de ejes principales. Última reducción de copa efectuada en 2024, para control de carga sobre partes aéreas mecánicamente degradadas por la pudrición.

- 8. OBSERVACIONES:** Además del elevado riesgo de vuelco y fractura, el árbol presenta escasa funcionalidad debido a la severa desestructuración de copa por el terciado, sumada a la escasa ramificación de los reiterados inducidos y a la brotación foliar de poca densidad y vigor. El crecimiento del ejemplar se encuentra estancado desde 2018 y se observa un agravamiento de los defectos registrados durante las labores de inspección. Se procede al apeo de varios ejemplares de esta alineación, coetáneos de la misma especie, con síntomas de senescencia prematura tanto desde la perspectiva mecánica y fisiológica, con el objetivo de reducir el riesgo de impacto y daños sobre personas y vehículos.

Imágenes tomadas durante la inspección, realizada en marzo de 2025
