FICHA DE COMUNICADO DE APEO DE ARBOLADO VIARIO (AP644/25) PARTE 1ª

Código Apeo: AP644/25

UBICACIÓN: Calle San Juan de la Cruz

Árbol: *Ulmus sp.*

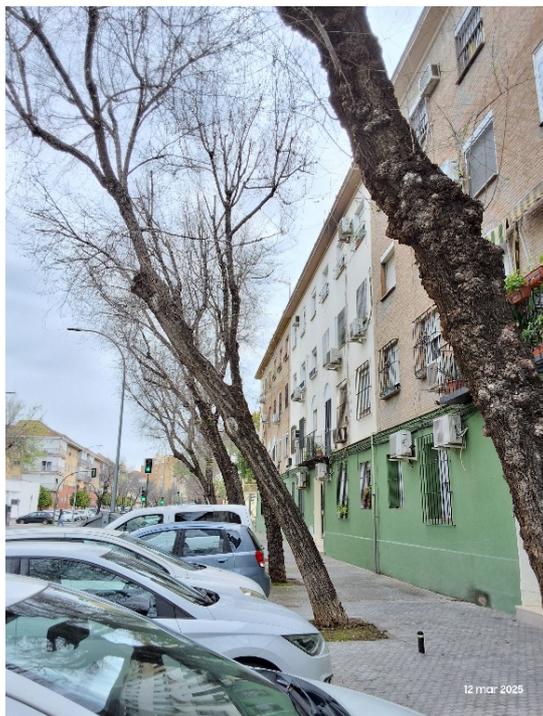
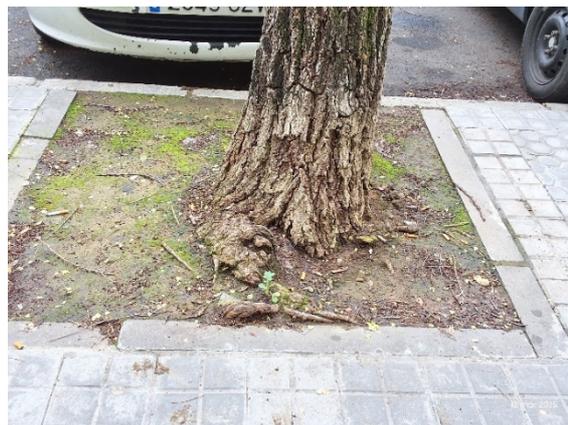
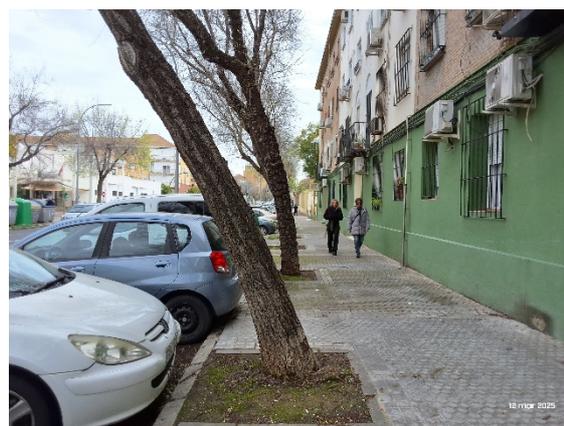
9. FOTOGRAFÍAS:

- 6. LESIONES GRAVES:** Inclinación 29,12º Norte, derivada de la proximidad a fachada (3m), con proyección de vuelco sobre banda de estacionamiento y calzada. Incremento progresivo de la inclinación (4º) desde la inspección inicial, realizada en julio de 2021. Se tiene constancia de antiguos cortes de raíces leñosas por sucesivas remodelaciones del acerado y daños hipogeos derivados de la canalización subterránea de servicios urbanos. Raíces superficiales leñosas, con daños mecánicos y tendencia estrangulante. Desarrollo limitado del sistema radicular, particularmente de raíces de relevancia estructural, debido a la compactación del sustrato, la impermeabilidad del asfalto sobre el arraigo, y los daños reiterados a nivel subterráneo. Pudrición interna de la madera en el cuello, tronco, y cruz principal por las drásticas podas recibidas en el pasado (desmoche y terciado), actualmente obsoletas.

- 7. ESTADO GENERAL:** Árbol maduro, con porte severamente alterado por el antiguo desmoche de copa y terciado de ejes principales. Última reducción de copa efectuada durante el periodo estival de 2025, para control de carga sobre partes aéreas mecánicamente degradadas por la pudrición.

Imágenes tomadas durante la inspección, realizada en marzo de 2025

8. OBSERVACIONES: Además del elevado riesgo de vuelco y fractura, el árbol presenta escasa funcionalidad debido a la severa desestructuración de copa por el terciado, sumada a la escasa ramificación de los reiterados inducidos y a la brotación foliar de poca densidad y vigor. El crecimiento del ejemplar se encuentra estancado desde 2018 y se observa un agravamiento de los defectos registrados durante las labores de inspección. Se procede al apeo de varios ejemplares de esta alineación, coetáneos de la misma especie, con síntomas de senescencia prematura tanto desde la perspectiva mecánica y fisiológica, con el objetivo de reducir el riesgo de impacto y daños sobre personas y vehículos.
