**Expediente: 3/2025**

AP-645-2025  
MSB

## FICHA DE COMUNICADO DE APEO DE ARBOLADO VIARIO (AP645/25) PARTE 1ª

Código Apeo: AP645/25

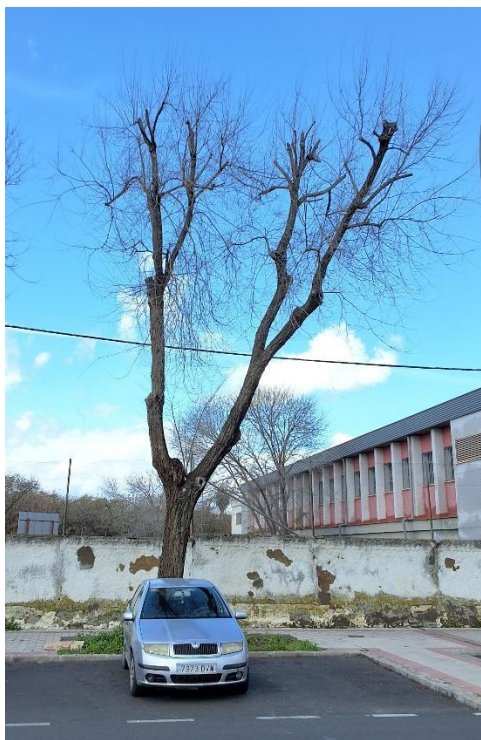
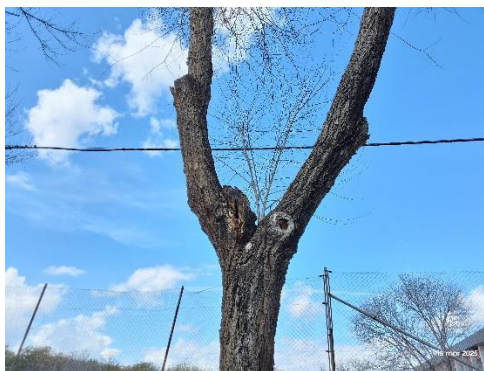
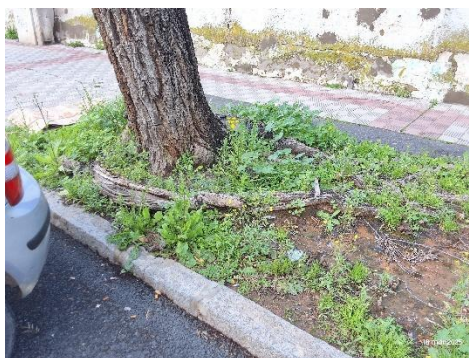
6. **LESIONES GRAVES:** Inclinación 17,61° SE, derivada de la proximidad a fachada (3m), con proyección de vuelco sobre banda de estacionamiento y calzada. Se tiene constancia de antiguos cortes de raíces leñosas por sucesivas remodelaciones del acerado y daños hipogeos derivados de la canalización subterránea de servicios urbanos. Raíces superficiales leñosas, con daños mecánicos y tendencia estrangulante. Desarrollo limitado del sistema radicular, particularmente de raíces de relevancia estructural, debido a la compactación del sustrato, la impermeabilidad del asfalto sobre el arraigo, y los daños reiterados a nivel subterráneo. Pudrición interna de la madera en el tronco y en horquillas primarias y secundarias por las drásticas podas recibidas en el pasado (desmoche y terciado), actualmente obsoletas, lesiones que han degenerado en cavidades que debilitan la inserción de las ramas remanentes.

7. **ESTADO GENERAL:** Árbol maduro, con porte severamente alterado por el antiguo desmoche de copa y terciado de ejes principales. Última reducción de copa efectuada durante el periodo estival de 2025, para control de carga sobre partes aéreas mecánicamente degradadas por la pudrición.

**8. OBSERVACIONES:** Además del elevado riesgo de vuelco y fractura, el árbol presenta escasa funcionalidad debido a la severa desestructuración de copa por el terciado, sumada a la escasa ramificación de los reiterados inducidos y a la brotación foliar de poca densidad y vigor. El crecimiento del ejemplar se encuentra estancado desde 2018 y se observa un agravamiento de los defectos registrados durante las labores de inspección. Se procede al apeo de varios ejemplares de esta alineación, coetáneos de la misma especie, con síntomas de senescencia prematura tanto desde la perspectiva mecánica y fisiológica, con el objetivo de reducir el riesgo de impacto y daños sobre personas y vehículos.

*Imágenes tomadas durante la inspección, realizada en marzo de 2025*

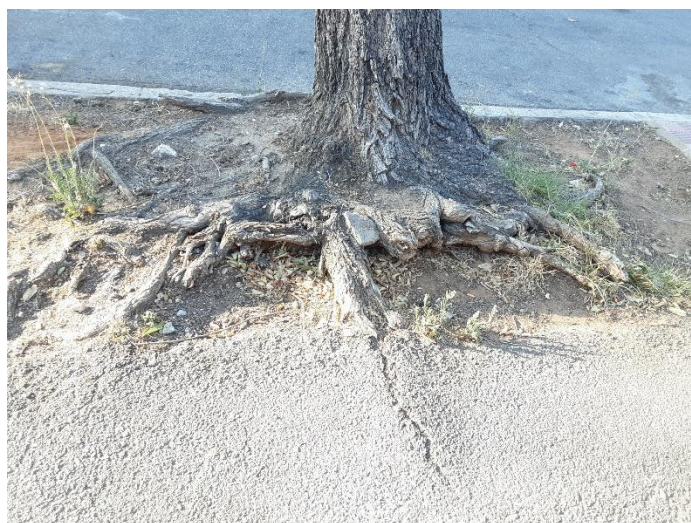
*Imagen tomada durante la inspección de julio de 2021*
