AP-646-2025
MSB

FICHA DE COMUNICADO DE APEO DE ARBOLADO VIARIO (AP646/25) PARTE 1ª

UBICACIÓN: Calle San Juan de la Cruz

Árbol: *Ulmus sp.*

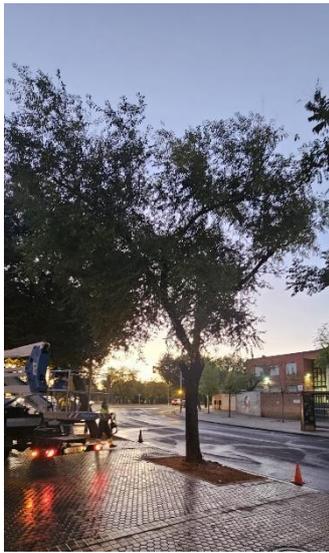
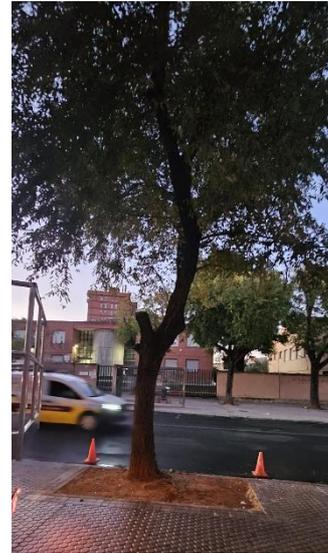
6. **LESIONES GRAVES:** Pérdida progresiva del 60% de la copa, con un único eje remanente. Antiguas podas de desmoche y terciado de ejes principales que han condicionado la estructura de copa, alterando definitivamente su arquitectura original e incrementando el riesgo de fallo. Pudriciones avanzadas en la madera interna a partir de las lesiones epigeas (desmoches) e hipogeas (cortes radiculares), escasa pared residual remanente y cavidades abiertas con termiteros activos. Cuerpo fructífero compatible con *Innonotus hispidus* en la cruz primaria. Daños de relevancia estructural en raíces leñosas por ampliación de alcorques tras empotramiento radicular, canalizaciones subterráneas de servicios dentro del área crítica de anclaje, y restauraciones de tramos de acerado levantado). Escaso volumen y densidad de copa, lo que minimiza la cobertura foliar y el aporte ecosistémico del árbol. Taladros en la zona basal por endoterapia anual, para control de la plaga denominada *Galeruca del Olmo*.

Imágenes previas al apeo

Se procede a su apeo ante la alta potencialidad de fractura y viabilidad muy comprometida en cuanto a estado estructural, proyección de desarrollo y aporte ecosistémico.

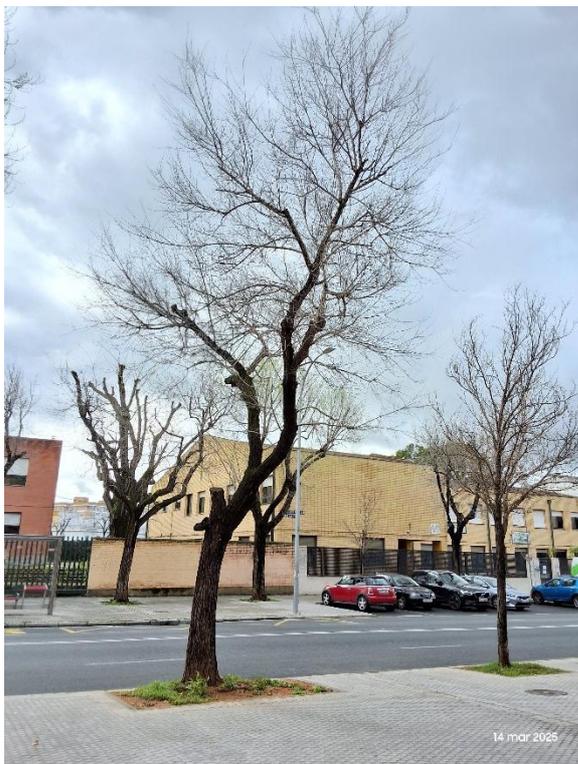
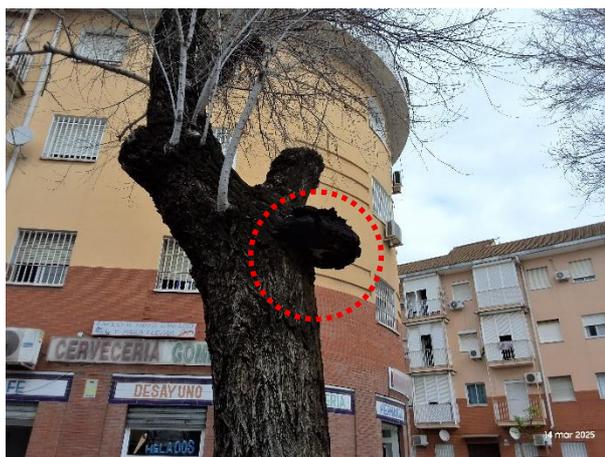
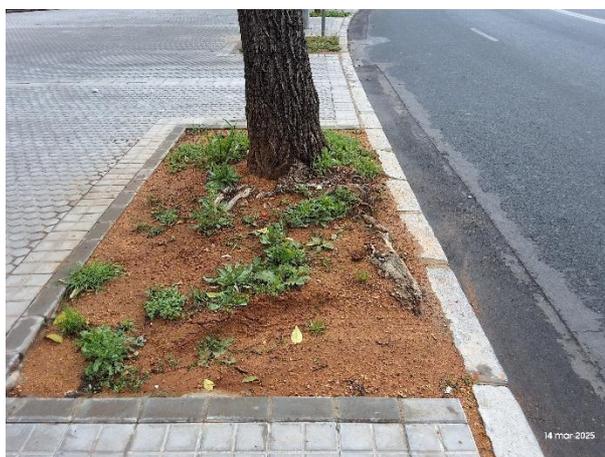
7. **ESTADO GENERAL:** Árbol maduro, con afección foliar periódica por ‘Galeruca del Olmo’ por lo que ha recibido tratamiento anual para controlar la plaga mediante endoterapia, observándose los taladros en la base del tronco. Antiguo desmoche de copa y pudrición interna en los cimales terciados, con inserción débil y superficial de los suplentes inducidos sobre estas zonas de corte en descomposición. Última reducción de copa efectuada en 2024, para control de carga sobre partes aéreas mecánicamente degradadas por la pudrición.

Imágenes tomadas durante la inspección, realizada en marzo 2025
