ÚNICO.- Autorizar el apeo de **un ejemplar de *Styphnolobium japonicum* con ID nº 2903, situado en el Parque de María Luisa (AP-648-2025).**

SOLICITUD DE APEO DE ARBOLADO (AP-648-2025). PARTE 1.
MOTIVO: CRITERIOS DE GESTIÓN

ID: 2903
Código: AP-648-25
Ubicación: Parque de María Luisa (Distrito Sur)
Árbol: *Styphnolobium japonicum*
MOTIVO DE APEO: Criterios de gestión

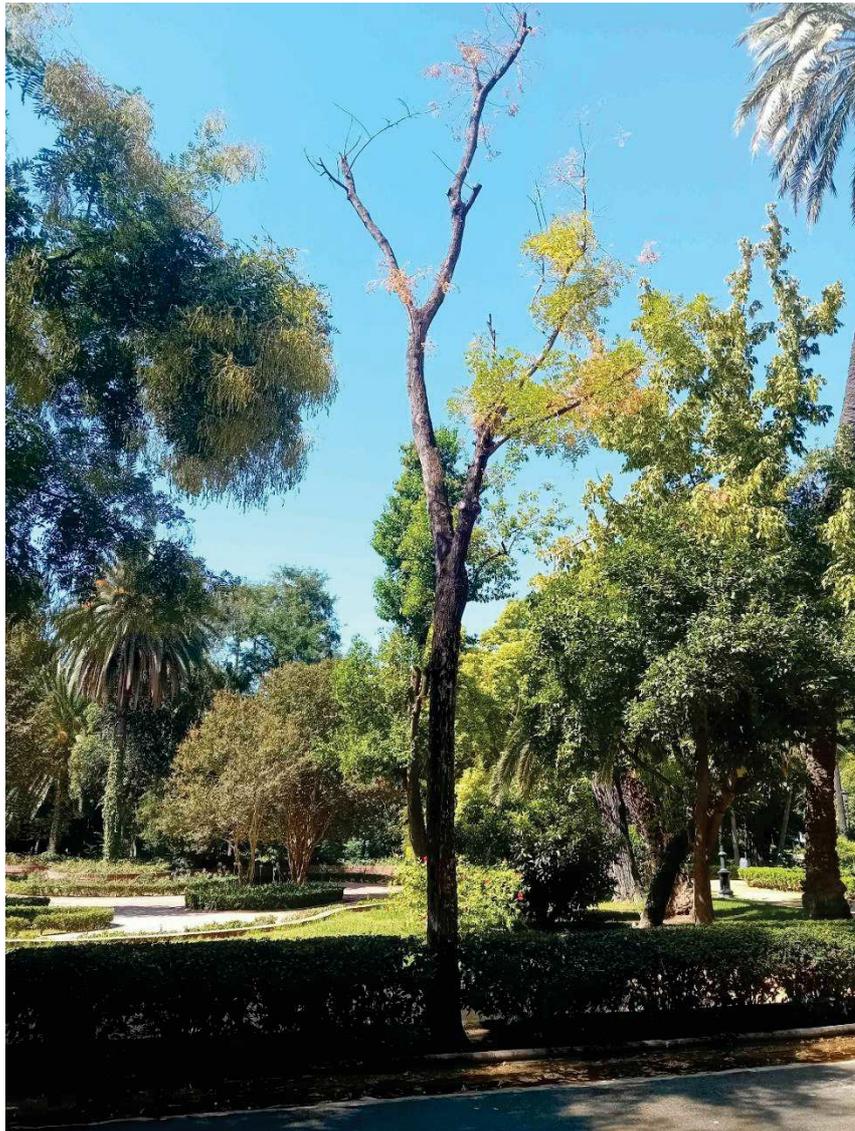
1. **FECHA:** 18 de septiembre de 2025
2. **SITUACIÓN:** Parque de Maria Luisa
3. **DISTRITO:** Sur
4. **ESPECIE:** *Casuarina equisetifolia* **ID:** 2903
5. **P.C. (c.m):** 184
6. **ALTURA (m):** 16
7. **ALCORQUE (m):** sin alcorque
8. **LATITUD DE ACERADO:** Ejemplar presente en parterre junto a una zona de tránsito peatonal.
9. **LESIONES GRAVES:**
 - Ejemplar muy desvitalizado y en regresión, con la práctica totalidad de la copa seca, conservando únicamente una pequeña proporción de área foliar en un eje.
 - Se observa una grieta longitudinal en el tronco y eje primario a la altura de la horquilla.
 - Presenta degradación de la madera en el tronco.

El estado fisiológico se encuentra muy por debajo de los parámetros normales, evidenciando un avance significativo en el proceso de degradación, lo que confirma la imposibilidad de recuperación del ejemplar.

Estado general del árbol

Dada la ausencia de viabilidad y vitalidad, y el balance negativo en la relación coste/beneficio respecto a los servicios ecosistémicos aportados, se recomienda proceder al apeo y sustitución del ejemplar.

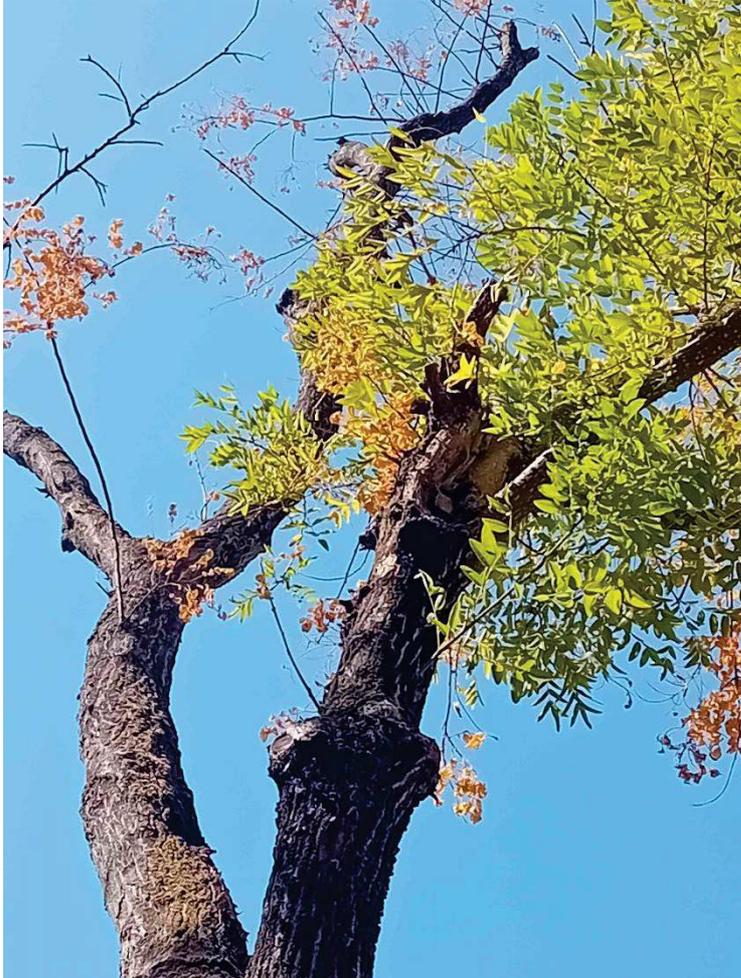
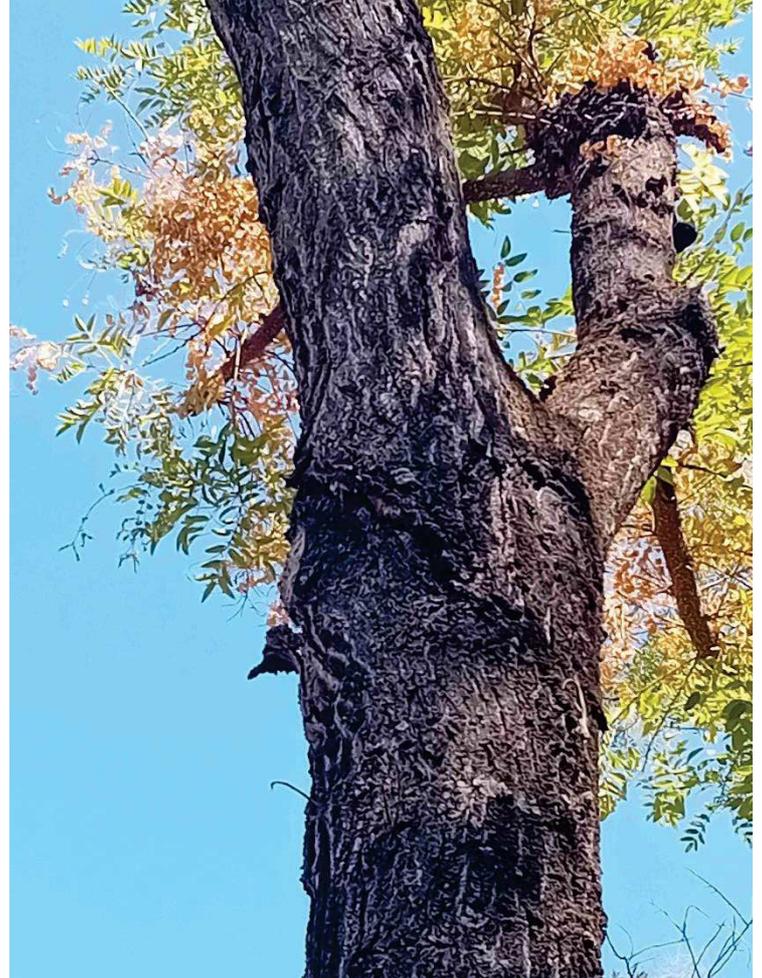
Vista detalle de la grieta de los defectos que presenta el ejemplar en la copa
