AP-959-2025
MSB

FICHA DE SOLICITUD DE APEO DE ARBOLADO VIARIO (AP959/25) PARTE 1ª

UBICACIÓN: Calle Montevideo

Árbol: *Firmiana simplex*

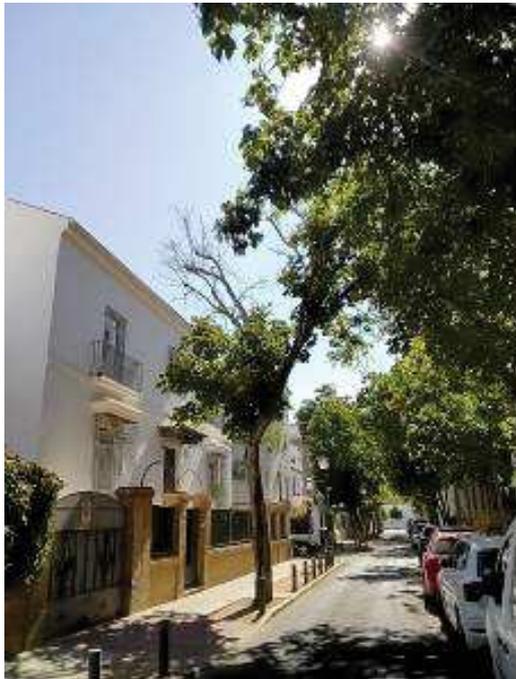
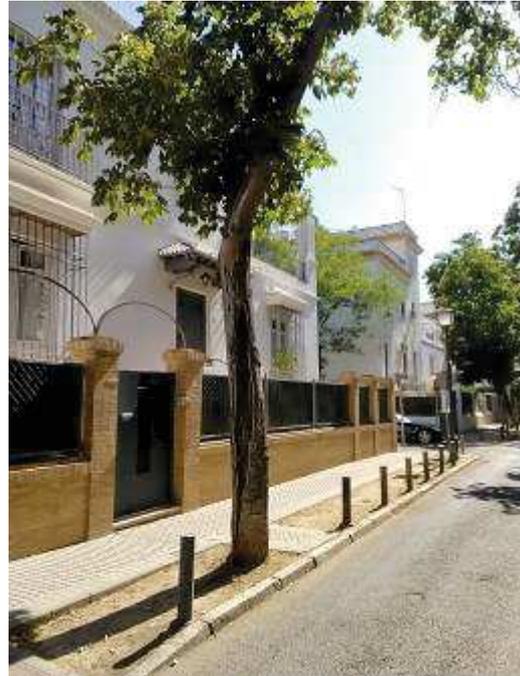
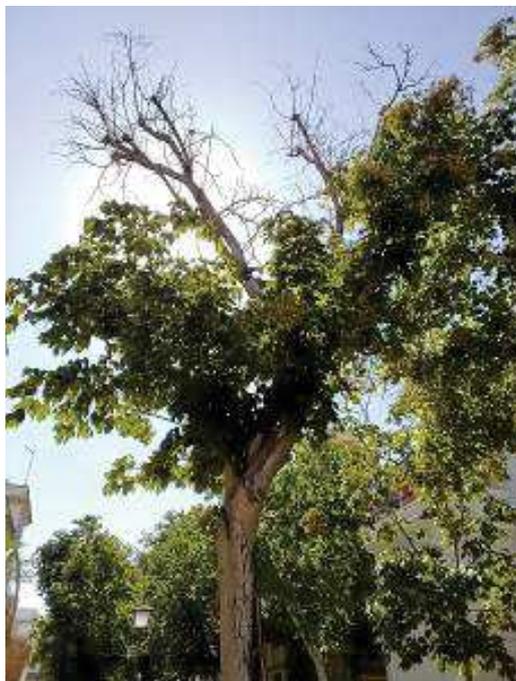
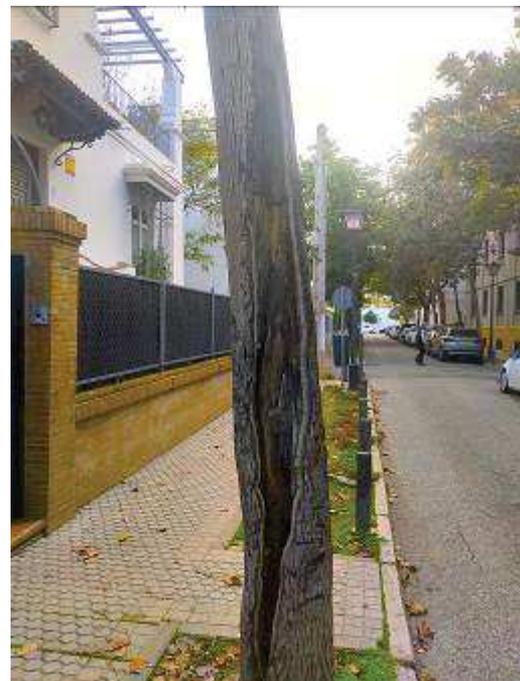
9. FOTOGRAFÍAS:

5. **LATITUD DE ACERADO:** Acceso a viviendas. Calzada de un carril de circulación y franja de aparcamiento en línea.
6. **LESIONES GRAVES:** Cavidad abierta, de 20cm de amplitud, desde el suelo hasta 2m de altura, con descomposición total de la madera interna y escasa pared residual (unos 3cm de grosor de madera sana). Pudrición activa en probable progresión desde la cavidad, donde es visible la degradación fúngica, hasta la cruz principal.

7. **ESTADO GENERAL:** Árbol maduro, antiguamente desmochado. Actualmente decrepito, gravemente desestructurado por la progresiva mortalidad de ramas principales y secundarias y las drásticas podas de gálibo y apantallado que han perjudicado su desarrollo. La copa actual conserva sólo un 30% del volumen funcional, conformado por brotación epicórmica a nivel de la cruz principal, y el resto, ramas secas de hasta 10cm de diámetro.

8. **OBSERVACIONES:** Daños graves e irreversibles de trascendencia estructural en el tronco que implican un riesgo elevado de fractura en este punto crítico, sin expectativas de refuerzo mecánico de la parte afectada debido a la regresión fisiológica progresiva del árbol, actualmente definitiva y terminal.

Se recomienda la **tala del ejemplar** dado que su estado es grave e irreversible, tanto desde la perspectiva estructural como fisiológica, que la regresión de copa es definitiva y el riesgo de fractura del tronco elevado, sin actuaciones viables para mitigarlo hasta un rango tolerable conservando la funcionalidad y el valor ecosistémico y ornamental del árbol.
