Expediente: 3/2025

AP-962-2025
MSB

**COMUNICADO DE APEO DE ARBOLADO (AP-962-25). PARTE 1.
MOTIVO: RIESGO INMINENTE****Código: AP-962-25****Ubicación:** Parque de María Luisa (Distrito Sur)

COMUNICADO DE APEO DE ARBOLADO (AP-962-25). PARTE 2.**MOTIVO: RIESGO INMINENTE**

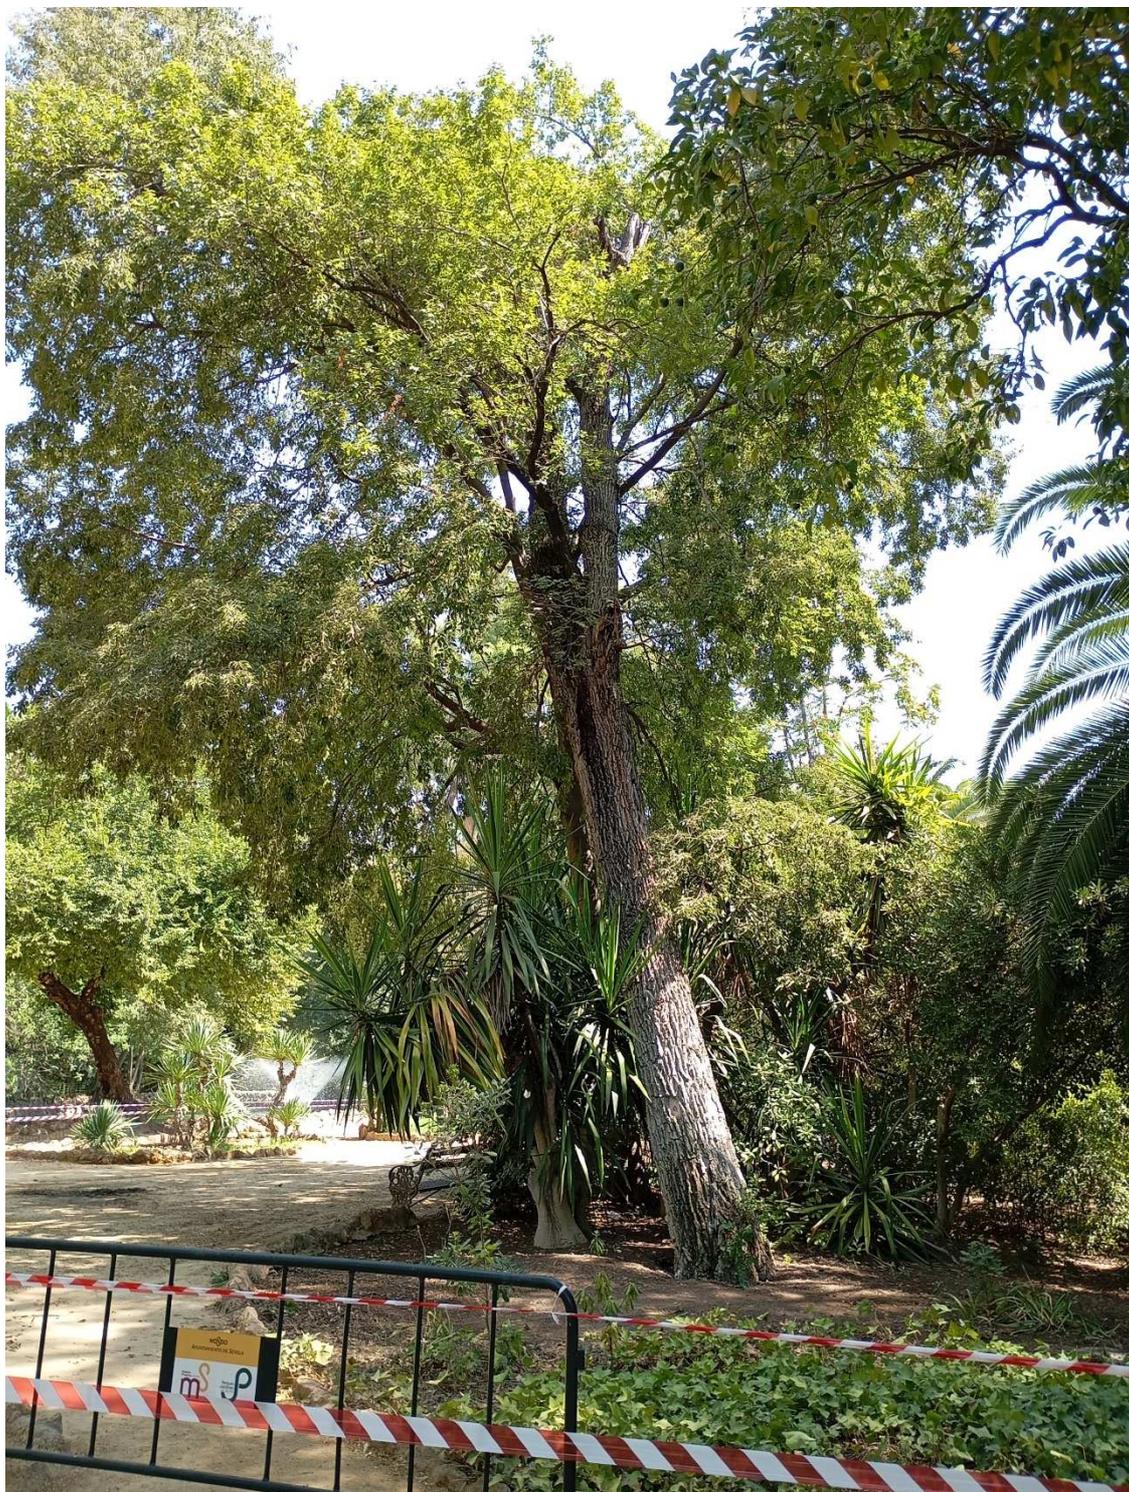
El árbol presentaba una inclinación activa de 23°, sin evidencias de compensación en la copa. En la zona de compresión del plato radicular se observó un hundimiento del terreno. El árbol se encontraba, además, apoyado completamente sobre un *Celtis australis* contiguo. También mostraba una degradación avanzada del sistema radicular causada por *Rigidoporus ulmarius* y *Armillaria mellea*, así como ausencia de raíces estructurales capaces de soportar el peso del ejemplar. Asimismo, en la zona basal del tronco presentaba una fisura vertical de gran tamaño, que dejaba expuesto parte del interior con cavidades y ausencia de madera de reacción.

Vista general del ejemplar.

Se ha procedido al apeo del ejemplar debido al riesgo inminente que presentaba de volcar y causar daños, ya que se localizaba junto a una zona de alta concurrencia peatonal del Parque de María Luisa.

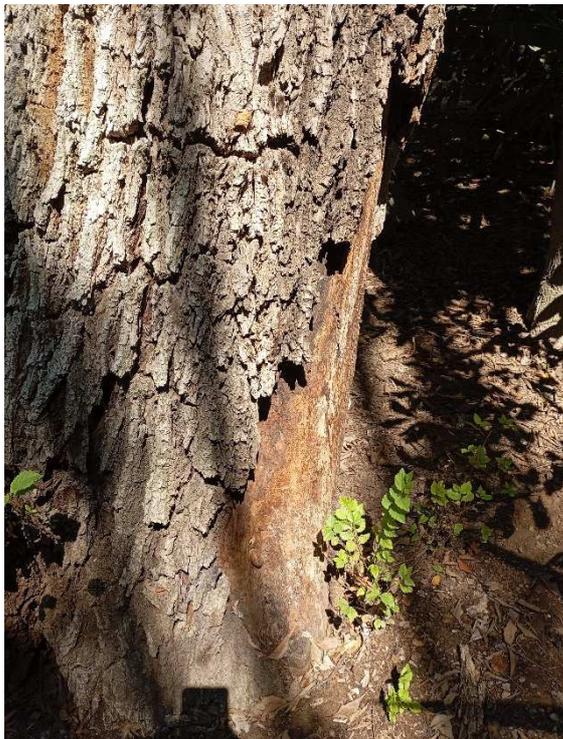
El ejemplar presentaba dos ejes principales codominantes con inserción en V. A lo largo de su desarrollo se ha constatado un deterioro fisiológico progresivo, acompañado por una degradación creciente del cuello y la base del tronco, con áreas descortezadas, fisuras y oquedades.

Detalle del cuello.

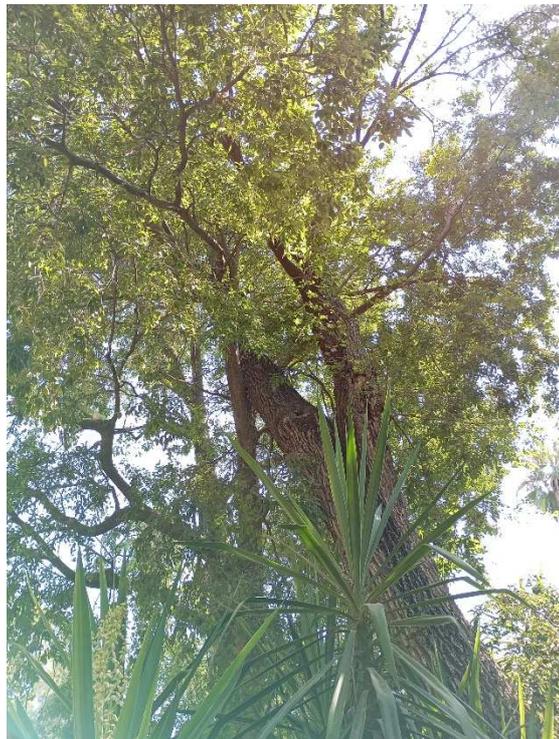
El árbol presentaba una inclinación activa de 23°, acompañada de un hundimiento del terreno en la zona de compresión del plato radicular. Asimismo, el ejemplar se encontraba apoyado por completo sobre un *Celtis australis* cercano, lo que incrementaba el riesgo estructural de ambos ejemplares. Mostraba deterioro fisiológico progresivo y ausencia de madera estructural, además de una degradación avanzada del sistema radicular y una gran fisura basal que comprometía su estabilidad. Por tanto, dado que el ejemplar presentaba un elevado riesgo de fallo por pérdida de anclaje radicular y considerando que se ubicaba en una zona de alto tránsito, se justifica el apeo inmediato del ejemplar en cumplimiento del acuerdo del pleno de fecha 15 de diciembre de 2005.

Detalle de la apoyada sobre Celtis.

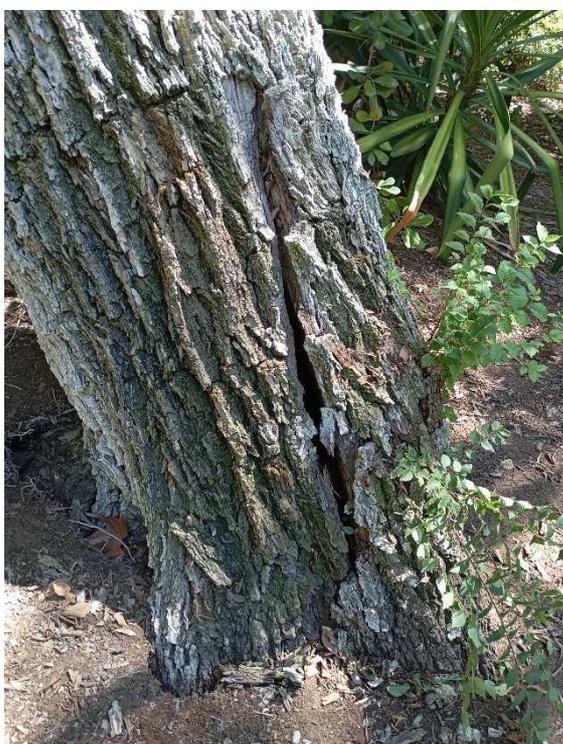
Detalle de fisura y madera seca.

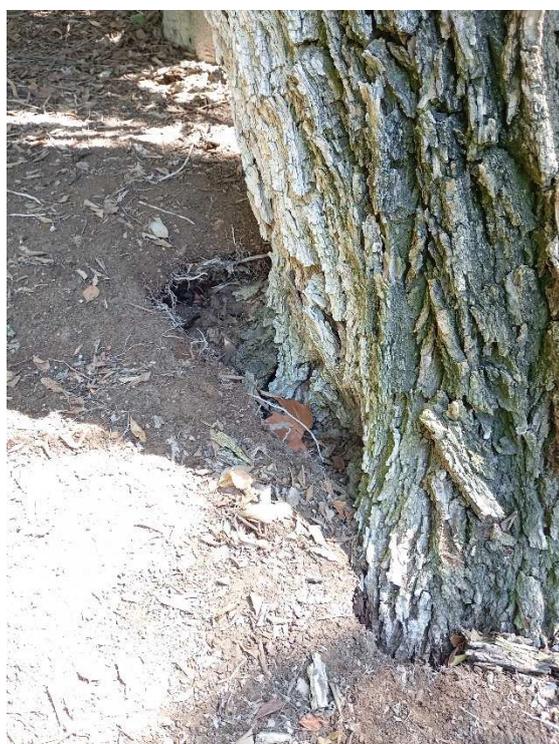
Detalle del hundimiento del terreno.
