**Expediente: 3/2025**

AP-992-2025  
MSB

FICHA DE COMUNICADO DE APEO DE ARBOLADO VIARIO (AP 992/25)  
PARTE 1ª

Código Apeo: AP 992/25

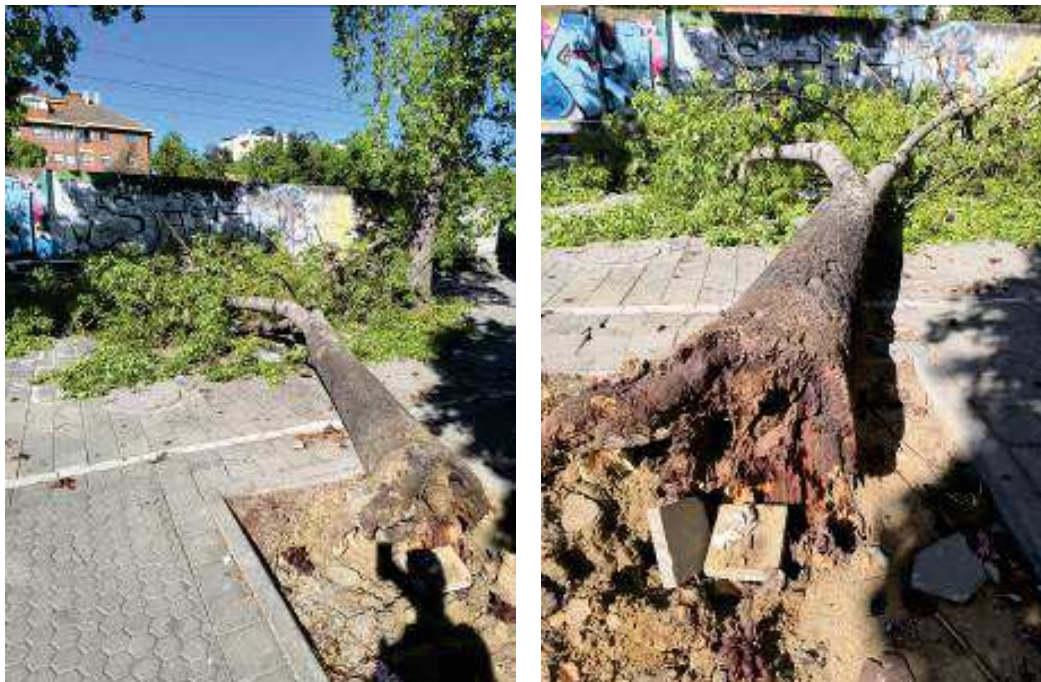
## 9. FOTOGRAFÍAS:

6. **LESIONES GRAVES:** Inclinação de 20°, registrada con anterioridad al vuelco. Herida en la base, donde se aprecia la formación incipiente de cavidad por pudrición de la madera a este nivel. Carencia de raíces leñosas y, por tanto, déficit estructural del anclaje, que, en el momento de la incidencia, presentaba un desarrollo y resistencia insuficiente para garantizar la estabilidad del árbol. Disfuncionalidad y descomposición de tejidos radiculares.

7. **ESTADO GENERAL:** Árbol maduro, con porte refaldado y vitalidad media, sin afecciones foliares significativas.
8. **OBSERVACIONES:** El vuelco se produce sin concurrencia de eventos meteorológicos adversos, por la propia debilidad del anclaje radicular y la degradación mecánica tanto de la parte subterránea y como de la sección del tronco cercana al suelo. Tras la inspección del punto de fractura, se aprecian antiguos daños en raíces, potencialmente derivados de obras en el entorno como reparaciones de acerado y canalizaciones subterráneas de servicios, que han podido provocar también la lesión visible a nivel del suelo en la base del tronco, aunque se desconoce si ésta tiene origen vandálico. A partir de las heridas y cortes, se ha generado la afección biótica de los tejidos dañados y disfuncionales, causando la degradación actual de la sección del cuello del tronco y del escaso anclaje subterráneo remanente, y, con ello, la pérdida definitiva de capacidad de carga de esta zona que sustenta toda la parte aérea.
