**Expediente: 3/2025**

AP-661-2025  
MSB

**COMUNICADO DE APEO DE ARBOLADO VIARIO (AP-661-2025) PARTE 1ª**  
**MOTIVO: CRITERIOS DE GESTIÓN/RENOVACIÓN**

**COMUNICADO DE APEO DE ARBOLADO VIARIO (AP-661-2025) PARTE 2ª****MOTIVO: CRITERIOS DE GESTIÓN/RENOVACIÓN**

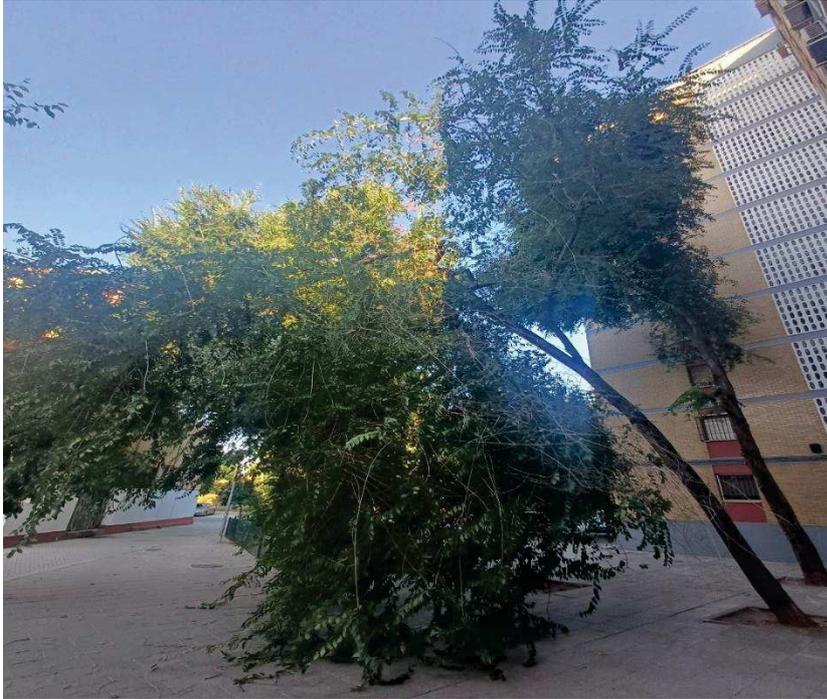
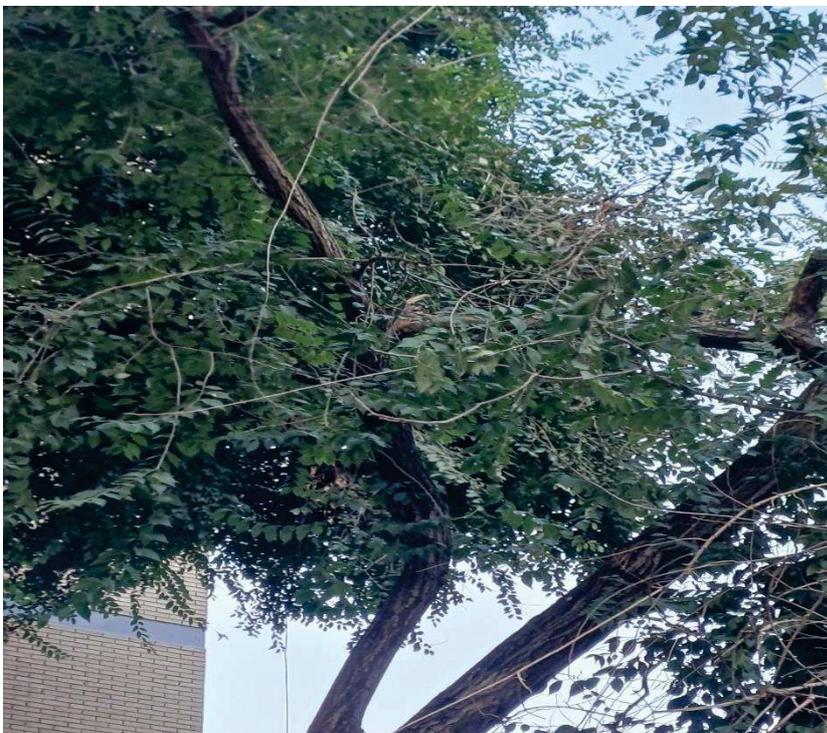
13. FOTOGRAFIAS:

7. **ALTURA (m):** 16
8. **ALCORQUE (m):** Individual.
9. **LATITUD DE ACERADO(m):** -
10. **LESIONES GRAVES:**
  - Colapso y rotura de ejes primario y secundario.

11. **ESTADO GENERAL:**
  - Ejemplar desvitalizado que presenta alta esbeltez cuya copa está conformada por ejes de origen epicórmico.
  - Excesivamente terciado y refaldado, zonas de anclaje debilitadas.

- Ligeramente inclinado desde zona basal.
  - Concentración de pesos excesivos en extremos.
12. **OBSERVACIONES:**
  - Tras la rotura y desgarró de uno de los ejes primario y secundario y realizar una poda de saneamiento se determina que la estructura resultante posee escasa o nula capacidad de generar una copa eficiente a nivel morfológico y fotosintético por lo que se procede al apeo del ejemplar.

- Se propone su reemplazo cuando resulte viable.
