COMUNICADO DE APEO DE ARBOLADO VIARIO (AP-967-2025) PARTE 1ª
MOTIVO: RIESGO

Código: AP-967-2025

Ubicación: Ronda de los Tejares

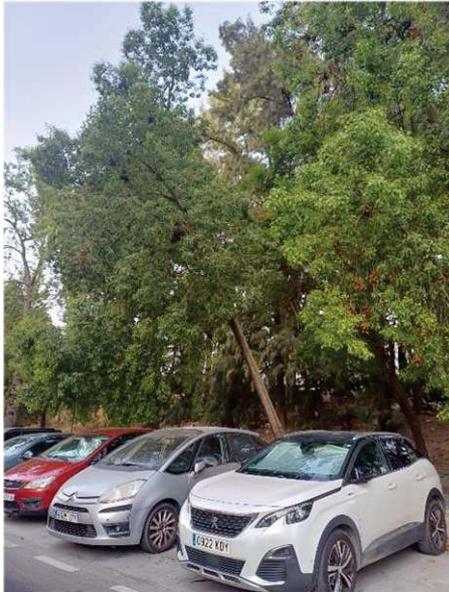
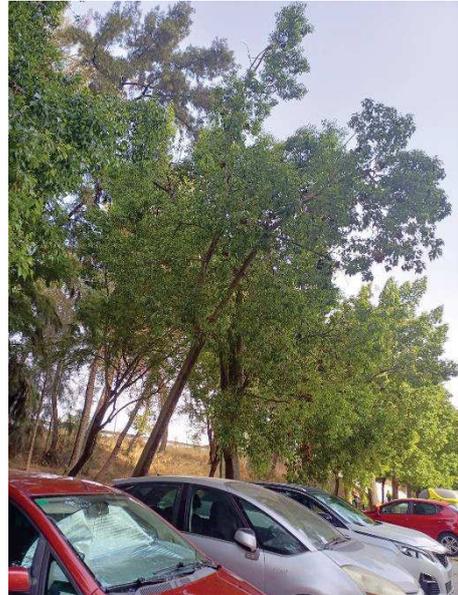
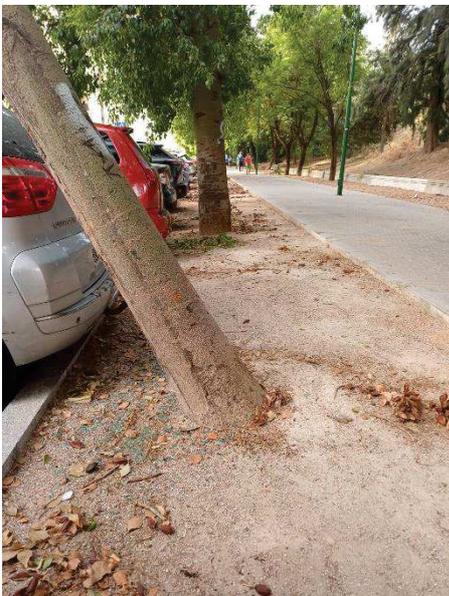
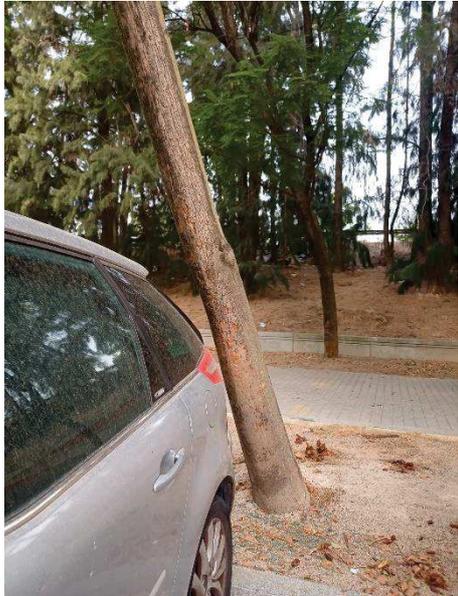
13. FOTOGRAFÍAS:

10. **LESIONES GRAVES:**
 - Inclinación activa con incremento progresivo a lo largo del año hasta los 30,7°.
 - Movimiento evidente del anclaje y proyección de vuelco inminente sobre banda de estacionamiento de vehículos.

- Desplazamiento paulatino del tronco a lo largo de este último año, sin datos de inspección previos.
Terreno ahuecado alrededor del cuello del árbol, con abultamiento visible en la zona de tracción y hundimiento relativo en la zona de compresión, factores determinantes de fallo primario del anclaje;

- Últimas brotaciones en copa acompañando a la inclinación.
11. **ESTADO GENERAL:**

Árbol maduro, vitalidad estable, sin aumento de la transparencia de la cobertura foliar.
12. **OBSERVACIONES:**

Se propone la reposición del ejemplar en el futuro.
