AP-1003-2025
MSB

COMUNICADO DE APEO DE ARBOLADO ZONA VERDE (AP-1003-25) PARTE 1ª

SOLICITUD APEO DE ARBOLADO ZONA VERDE (AP-1003-25) PARTE 2ª

9. FOTOGRAFÍAS de *Tipuana tipu*_ID105595_ Calle Escarpia:

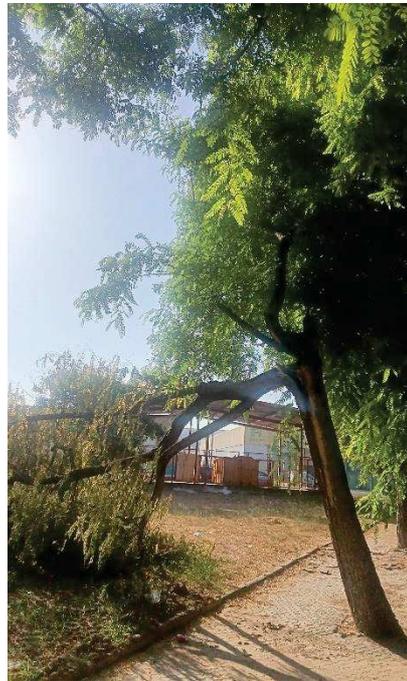
Vista general: árbol tras fallo. Pérdida de más del 60% de su estructura que queda inestable.

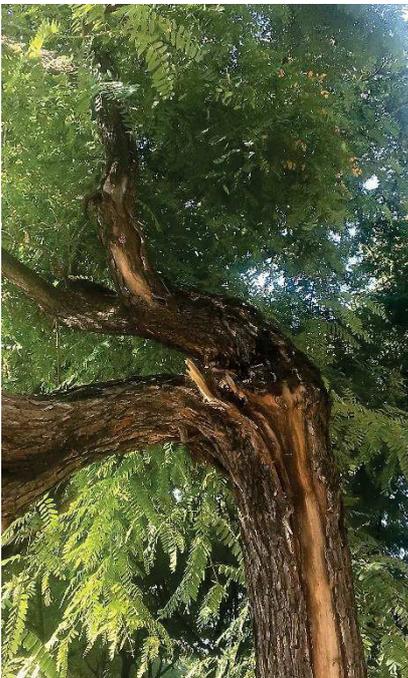
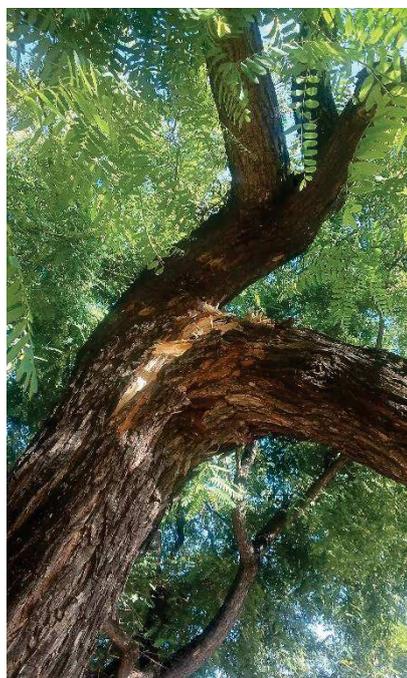
OBSERVACIONES: Árbol desvitalizado con amplia herida longitudinal desde la base del tronco hasta la cruz/base de primarias con madera vista y pudrición, se parte en dos tras desgaje de una de las primarias. Se procede a su tala. Tras fallo del ejemplar y evaluación visual, se constató que el árbol estaba con una regresión o pérdida de su estructura superior al 70%, por lo que se procedió a su apeo, ya que no aportaba los servicios ecosistémicos que serían esperables para un árbol de su tamaño y/o edad, y en el mejor de los casos suponía un riesgo innecesario por caída de la totalidad del ejemplar o de alguna de sus partes.

Grieta que parte al árbol en dos a partir de amplia herida longitudinal desde la base del tronco hasta la cruz/base de primaria con madera vista/pudrición.
