**Expediente: 3/2025**

AP-961-2025  
MSB

**FICHA DE SOLICITUD DE APEO DE ARBOLADO VIARIO (AP961/25) PARTE 1ª**

# ISA Formulario de Evaluación Básica de Riesgo de Arbolado

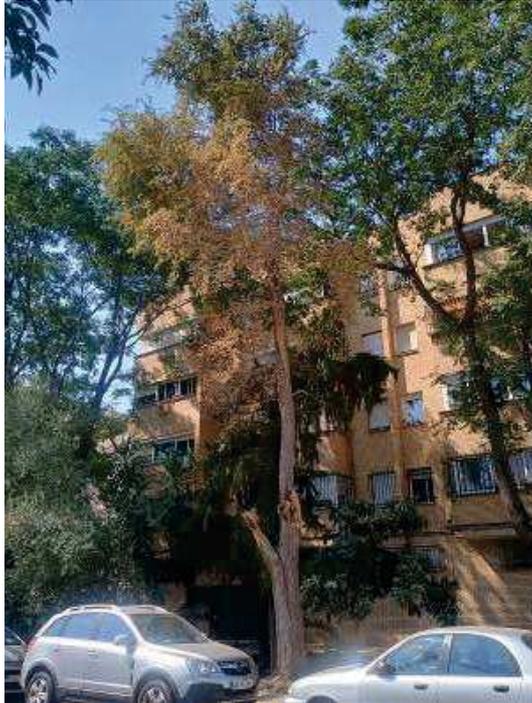
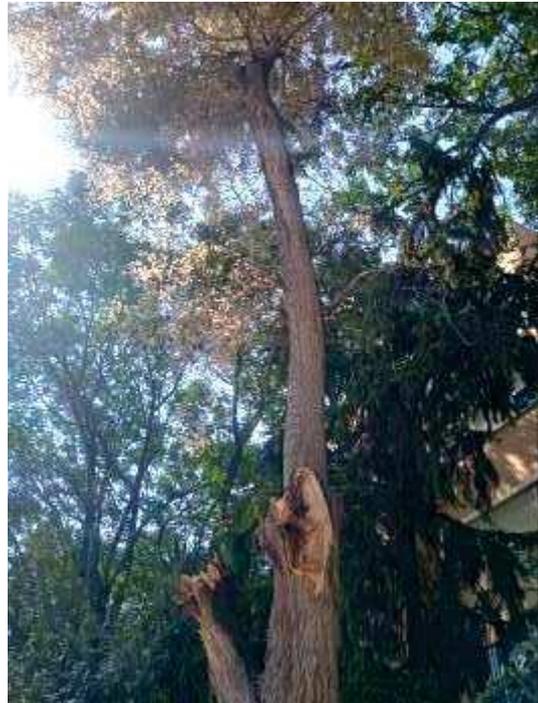
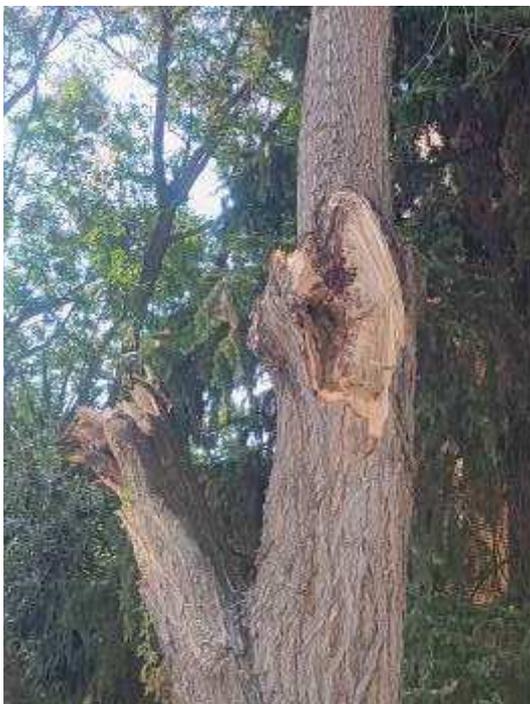
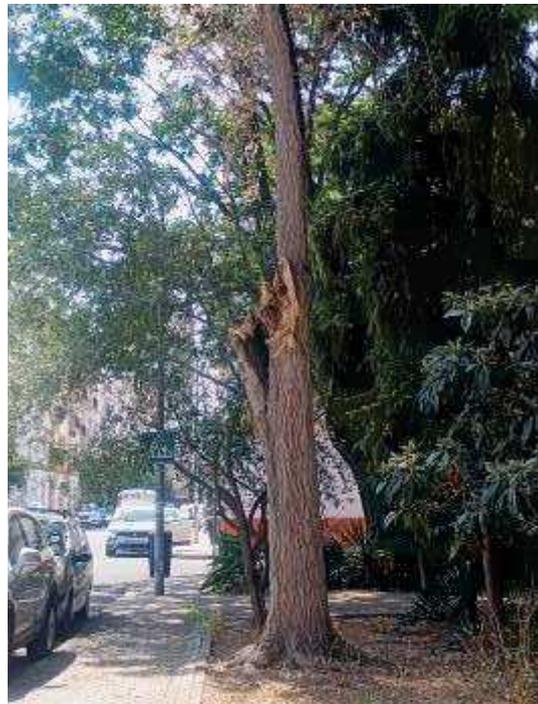
## 9. FOTOGRAFÍAS:

6. **LESIONES GRAVES:** Fractura de ejes codominantes que ha provocado una cavidad abierta, de 30cm de diámetro, a nivel de la cruz principal, con pérdida de un tercio de la sección transversal, descomposición total de la madera interna y escasa pared residual (unos 3cm de grosor de madera sana), lo que implica una mengua grave y definitiva de la capacidad de carga en este punto crítico estructural. Pudrición activa con probable progresión desde la cavidad, donde es visible la degradación fúngica, hacia tronco y base del único eje remanente (central).

7. **ESTADO GENERAL:** Árbol maduro, antiguamente desmochado. Actualmente se encuentra gravemente desestructurado por la caída de los dos ejes laterales. La copa actual conserva sólo un 30% del volumen funcional, conformado por el eje central, severamente ahilado con concentración de carga foliar en el dosel.

8. **OBSERVACIONES:** Daños graves e irreversible de trascendencia estructural en la cruz principal que implican un riesgo elevado de fractura desde este punto crítico, sin expectativas de refuerzo mecánico de la parte afectada por la severa pudrición de la madera y la pérdida de aproximadamente un tercio de sección transversal.

Se recomienda la **tala del árbol** puesto que las debilidades mecánicas que presenta son graves e irreversibles, que el riesgo de fallo del único eje que conforma la copa es elevado y que no existe actuación viable para reducir la severa desestructuración y mitigar la probabilidad alta de colapso de este eje.
