**Expediente: 3/2025**

AP-968-2025  
MSB

**COMUNICADO DE APEO DE ARBOLADO VIARIO (AP-968-2025) PARTE 1ª**  
**MOTIVO: ARBOL SECO**

Código: AP-968-2025  
Ubicación: Juan Pablo II

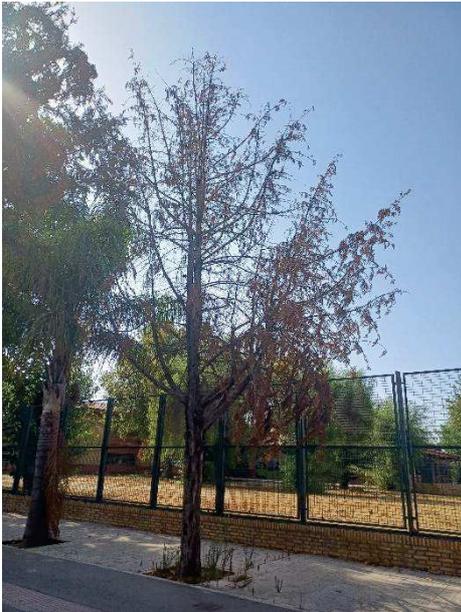
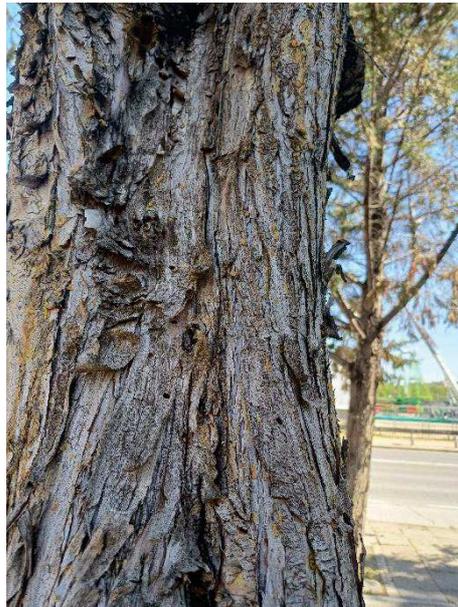
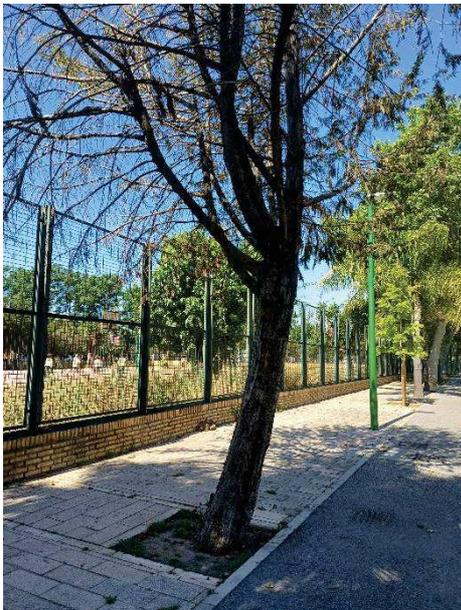
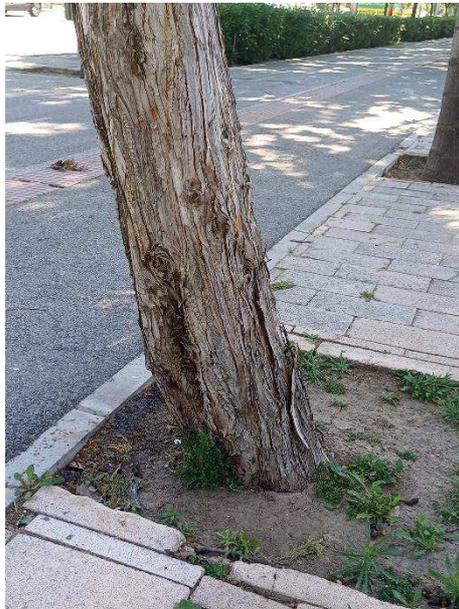
13. FOTOGRAFÍAS:

10. **LESIONES GRAVES:**
  - Ejemplar definitivamente seco.
  - Ausencia de conicidad en base
11. **ESTADO GENERAL:**
  - Árbol muerto, se observó un decaimiento en cuanto a su vitalidad registrado en la ficha de inspección durante los últimos 3 meses. Desvitalización mantenida con transparencia en copa y clorosis, en esta última presenta el 100% de sus ramas secas.

- Tras la muerte del ejemplar existe una alta probabilidad de fractura de ramas y/o vuelco del árbol debido al debilitamiento mecánico y pudrición de los tejidos disfuncionales y por la pérdida de integridad estructural del anclaje radicular necrótico. Deterioro estructural irreparable y decaimiento permanente lo que implica, además, una disminución sustancial del aporte de valor ambiental en cuanto a cobertura arbórea.

- Inclinación 10,5°
  - Perforaciones aparentemente de origen biológico sobre madera de tracción en fuste

Aunque no existe un riesgo inminente de fallo, su viabilidad mecánica y funcional, a corto plazo, ha quedado comprometida de manera definitiva.
