AP-969-2025
MSB

COMUNICADO DE APEO DE ARBOLADO VIARIO (AP-969-2025) PARTE 1ª
MOTIVO: ARBOL SECO

Código: AP-969-2025
Ubicación: Juan Pablo II

1. **FECHA:** 27 de agosto de 2025
2. **SITUACIÓN:** Calle Juan Pablo II
3. **Distrito:** Los Remedios
4. **ESPECIE:** Thuja occidentalis
5. **ID:** 414
6. **P.C. (c.m):** 125

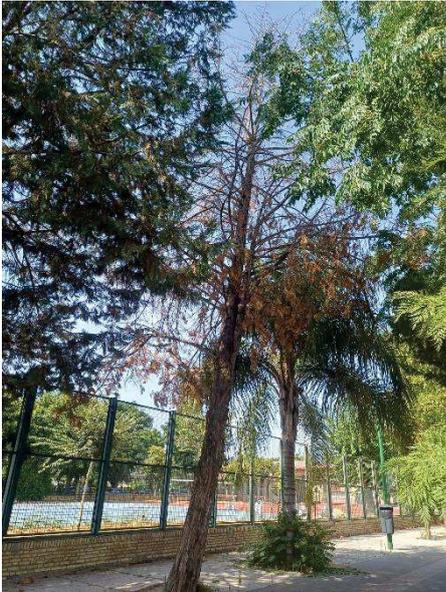
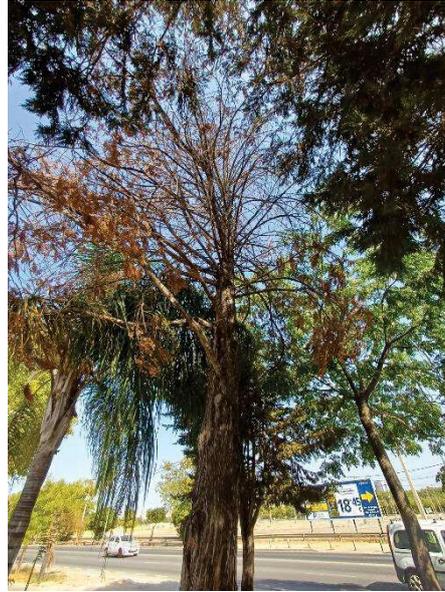
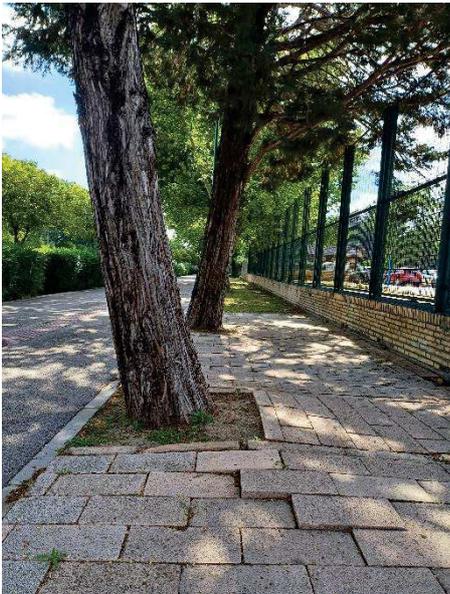
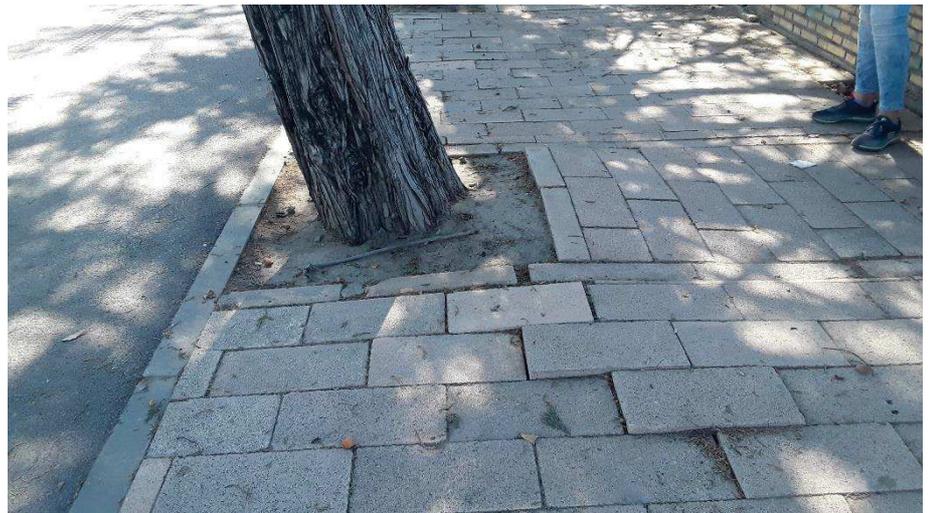
13. FOTOGRAFÍAS:

10. **LESIONES GRAVES:**
 - Ejemplar definitivamente seco.
 - Ausencia de conicidad en base
11. **ESTADO GENERAL:**
 - Árbol muerto, se observó un decaimiento en cuanto a su vitalidad registrado en las inspecciones realizadas en los últimos 3 años, ha culminado con la muerte del ejemplar. Desvitalización mantenida con transparencia en copa y clorosis, en esta última presenta el 100% de sus ramas secas.

- Tras la muerte del ejemplar existe una alta probabilidad de fractura de ramas y/o vuelco del árbol debido al debilitamiento mecánico y pudrición de los tejidos disfuncionales y por la pérdida de integridad estructural del anclaje radicular necrótico. Deterioro estructural irreparable y decaimiento permanente lo que implica, además, una disminución sustancial del aporte de valor ambiental en cuanto a cobertura arbórea.

- Inclinación 12°.
12. **OBSERVACIONES:**

Aunque no existe un riesgo inminente de fallo, su viabilidad mecánica y funcional, a corto plazo, ha quedado comprometida de manera definitiva.
