COMUNICADO DE APEO DE ÁRBOL VIARIO (AP-344-2026) PARTE 1ª**MOTIVO: RIESGO EXTREMO.**

Código: AP-344-2026

COMUNICADO DE APEO DE ÁRBOL VIARIO (AP-344-2026) PARTE 2ª
MOTIVO: RIESGO EXTREMO.

Formulario de Evaluación Básica de Riesgo de Arbolado

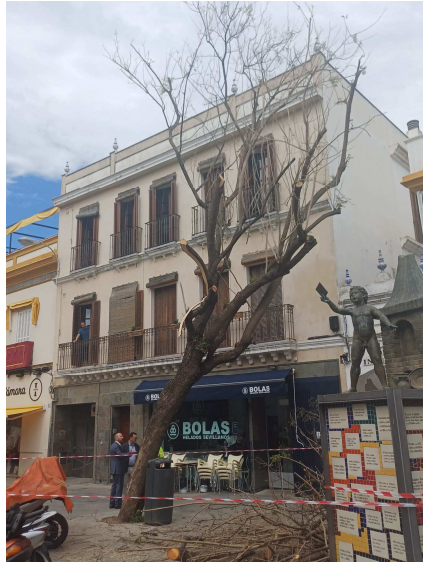
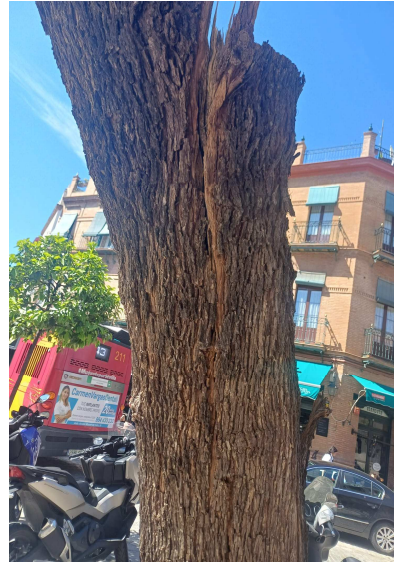
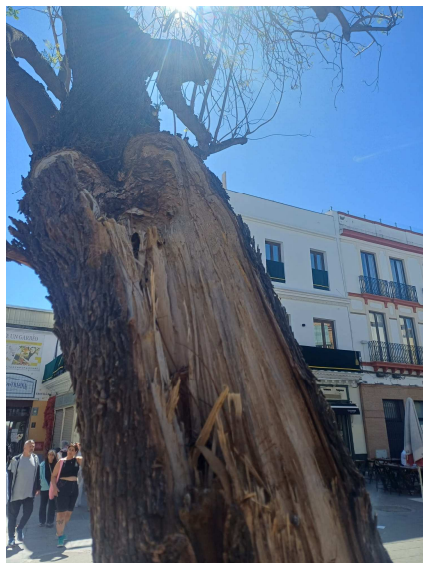
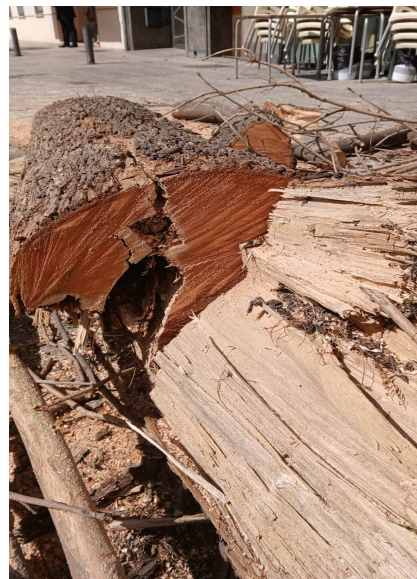
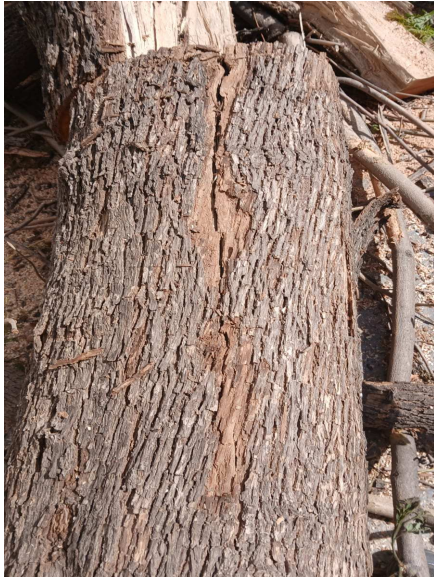
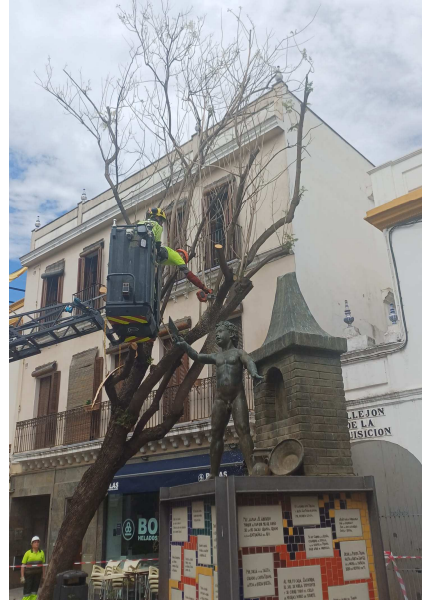
13. FOTOGRAFÍAS:

Tras ser alertados por CECOP. Acudimos a inspeccionar el ejemplar. Comprobamos que se ha generado grieta vertical descendente de unos 60cm en tronco por debajo de rotura en cruz principal. Dicha rotura se generó por el colapso de uno de sus ejes primarios en el tren de borrascas acaecidos entre enero y febrero de este año. En el momento del colapso se actuó en consecuencia para conservar dicho ejemplar, equilibrando y reduciendo su copa. Dado que la rotura se generó en zona de tensión y en tronco presentaba una inclinación de 20° respecto a su vertical se ha originado dicha grieta. A causa del peso en copa, dicha grieta ha aumentado considerablemente comprometiendo así la estructura del ejemplar. Dado que el fallo ya ha comenzado el colapso se puede generar en cualquier momento. Teniendo en cuenta la alta frecuencia peatonal el riesgo que presenta no es asumible. Por ello procedemos a su tala inmediata. Al no poder acceder por la colocación de bolardos, actuamos junto a bomberos. Adjuntamos ficha de inspección modelo ISA.

1. **FECHA:** 8 de abril 2026.
2. **SITUACIÓN:** Calle Castilla.
3. **Distrito:** Triana.
4. **ESPECIE:** *Jacaranda mimosifolia*.
5. **ID:** 2
6. **P.C. (cm):** 122
7. **ALTURA (m):** 10
8. **ALCORQUE (m):** 1.20 x 1.20.
9. **LATITUD DE ACERADO (m)** Acerado al mismo nivel.
10. **LESIONES GRAVES:**
 - Desgarro en cruz principal.
 - Fisura vertical en tronco.
 - Inclinación en tronco.
 - Dilatación de 2cm en fisura.
 - Leve levantamiento en plato radicular.

Notas, explicaciones, descripciones: Tras haber sufrido el colapso de uno de sus ejes primarios afectado por cortezas incluídas. Se generó un desgarro descendente en tronco con la pérdida del 20% de su diámetro. Tras reducir y equilibrar su copa para mitigar dicho defecto, se ha generado grieta vertical descendente de unos 60 cm de longitud. Dicha grieta muestra dilatación de unos 2cm. Traccionamos de forma manual su copa y la grieta va en aumento con el mínimo movimiento. Todo ello agravado por la inclinación de 20º que presenta en tronco.

Propuestas y/o consejos Teniendo en cuenta que dicho defecto se encuentra en zona de tensión el colapso se puede generar en cualquier momento. Por ello procedemos a su tala inmediata dado que muestra un riesgo no asumible.
