AP-1-2026
AGF

Visto el informe emitido por el Servicio Técnico de Parques y Jardines en relación al apeo de **un ejemplar de *Robinia pseudoacacia* con ID 420, situado en la Calle Carlos García Oviedo, del Distrito Cerro-Amate (AP-1-2026)**, que se ha realizado sin autorización previa por las causas que se especifican a continuación, a tenor de lo acordado por el Ayuntamiento Pleno, en sesión celebrada el día 15 de diciembre de 2005, tomo conocimiento del mencionado apeo.

FICHA DE COMUNICADO DE APEO DE ARBOLADO VIARIO (AP1/26) PARTE 1ª

FICHA DE COMUNICADO DE APEO DE ARBOLADO VIARIO (AP1/26) PARTE 2ª**MOTIVO DEL APEO:** Riesgo no tolerable**1. FECHA:** 26/12/2025**2. SITUACIÓN:** C/ Carlos García Oviedo **DISTRITO:** Cerro-Amate**3. ESPECIE:** *Robinia pseudoacacia* **Nº ID:** 420**4. P.C. (cm):** 140 **ALTURA (m):** 8 **ALCORQUE (m):** individual**5. LATITUD DE ACERADO:** Ubicado en alcorque individual, perimetral al bordillo, sobre calzada y zona de estacionamiento en cordón.**6. LESIONES GRAVES:** Ejemplar con inclinación activa detectada tras someterlo a tracción manual, con levantamiento del pavimento en zona de tracción. Sonido de aireación en la misma zona del alcorque. In

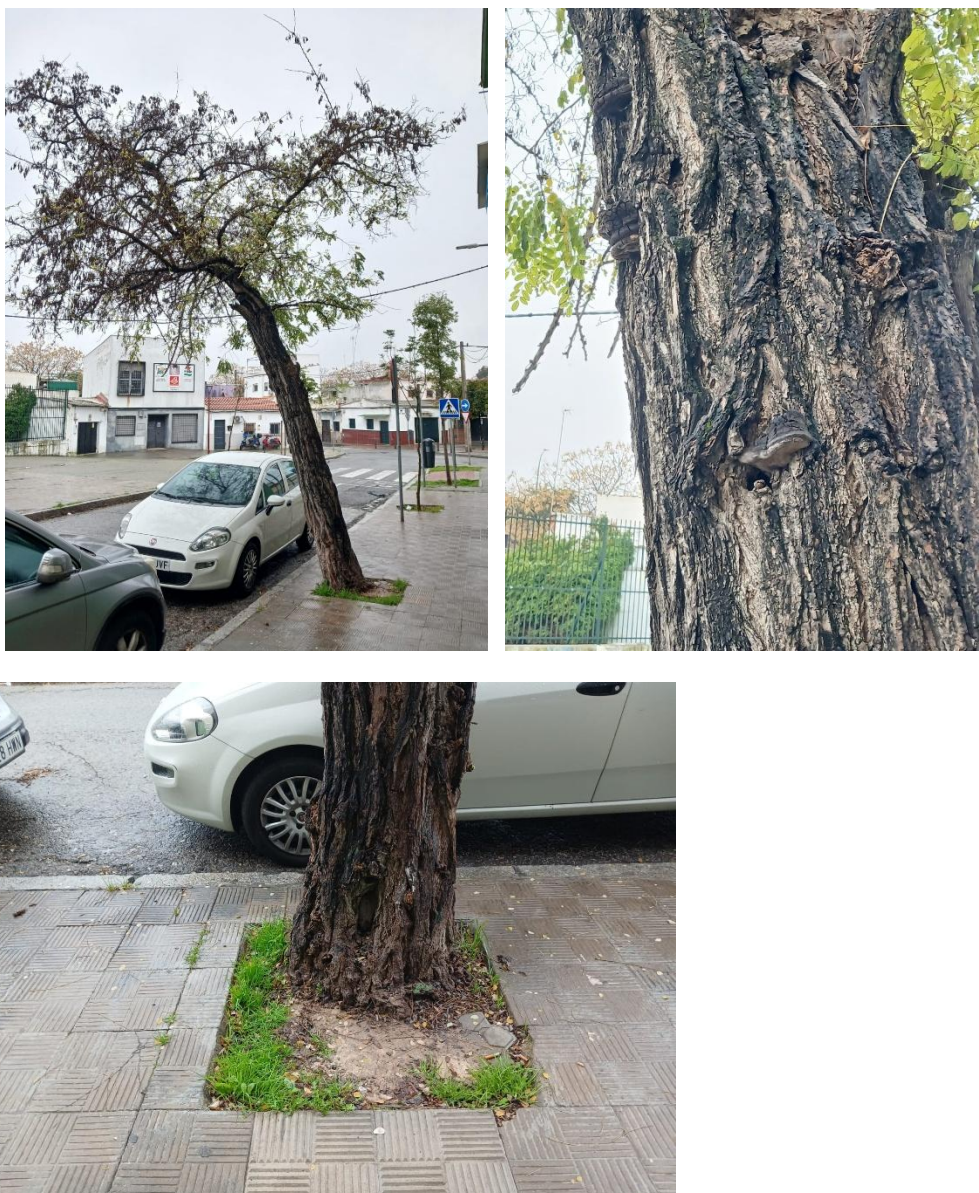
Imagen: RBS 42

ESTADO GENERAL: Se observó la presencia de numerosos cuerpos fructíferos (basidiomas, lignocelulolíticos) a lo largo del fuste y copa, asociados a pudrición activa. Sonido hueco en fuste. Cavidades pequeñas en cruz. Visibles heridas de podas anteriores. Copa desvitalizada, sin estructura definida. Lesiones en el 1/3 inferior asociadas a posibles rozamientos de vehículos.

OBSERVACIONES: El ejemplar, tras los diferentes episodios de lluvia de diciembre, lleva asociado un riesgo probable de fallo debido a sus condiciones ecofisiológicas. El peso del agua en la copa puede suponer un incremento en la tensión mecánica que, junto con la inclinación activa, favorezca la probabilidad de vuelco o desgaje. Siendo sus expectativas de supervivencia reducidas considerando el avanzado estado de su pudrición. La especie presenta, además, un histórico de fallos habitual por desgarros en la parte aérea

MOTIVO DEL APEO: Riesgo no tolerable
