Expediente: 1/2026

AP-255-2026
AGF

FICHA DE COMUNICADO DE APEO DE ARBOLADO VIARIO (AP255/26) PARTE 1ª

Código Apeo: AP255/26

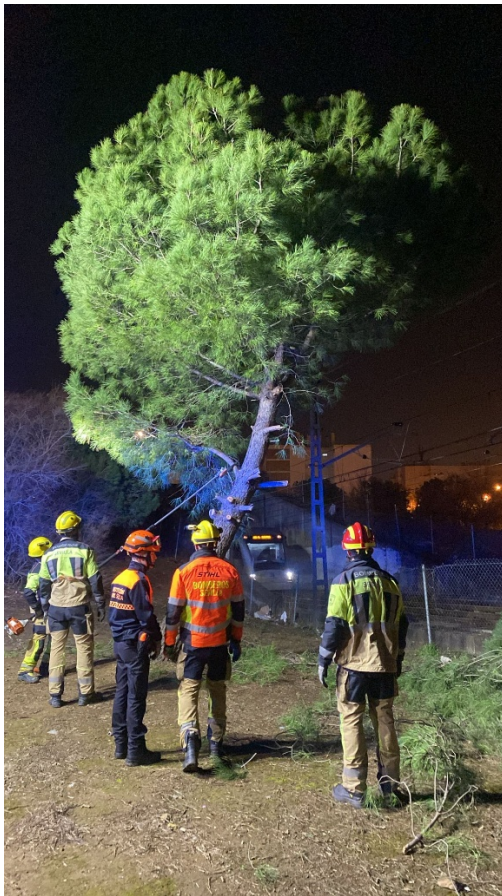
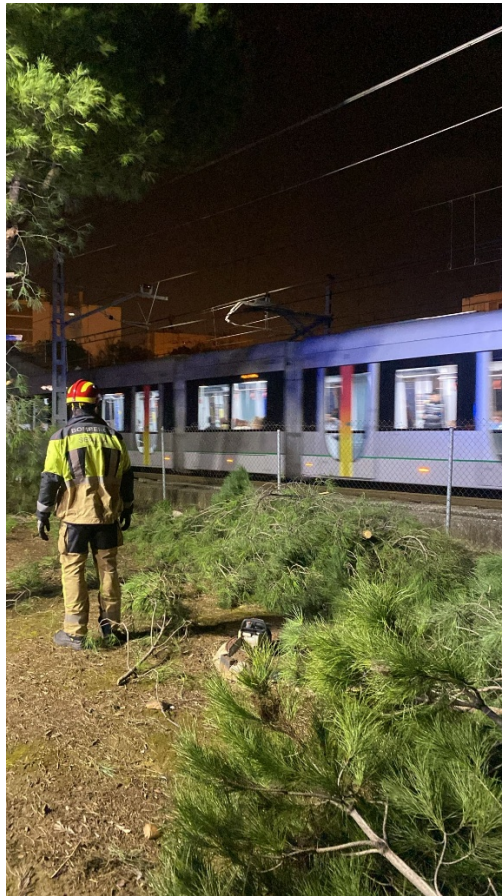
9. FOTOGRAFÍAS:

5. **LATITUD DE ACERADO:** pradera de parque, junto a pradera y talud limítrofe a las vías del metro.
6. **LESIONES GRAVES:** Ejemplar con defectos biomecánicos propios de la especie: escaso desarrollo radicular por condiciones del sustrato, inclinación progresiva, con compensación en altura; lesiones en fuste por desprendimiento de ramas.

7. **ESTADO GENERAL:** Tendencia del ejemplar a un futuro vuelco, debido a las condiciones edafológicas del terreno arcilloso. Mitad de la copa reducida por apantallamiento de las vías y catenarias del metro.

8. **OBSERVACIONES:** La abundancia de precipitaciones han generado riesgo de colapso y vuelco por la falta de anclaje. El ejemplar se ubica a favor de pendiente, por lo que entra dentro del margen de captación de las escorrentías. En el contexto de borrascas podría suponer un riesgo inminente de vuelco, junto con el efecto combinado del viento (zona de amplia exposición, abierta).

Imagen: Detalle actuación bomberos sobre ejemplar posteriormente apeado.
