**Expediente: 1/2026**

AP-297-2026  
MJMM

## FICHA DE COMUNICADO DE APEO DE ARBOLADO VIARIO (AP297/26) PARTE 1ª

**FICHA DE COMUNICADO DE APEO DE ARBOLADO VIARIO (AP297/26) PARTE 2ª**

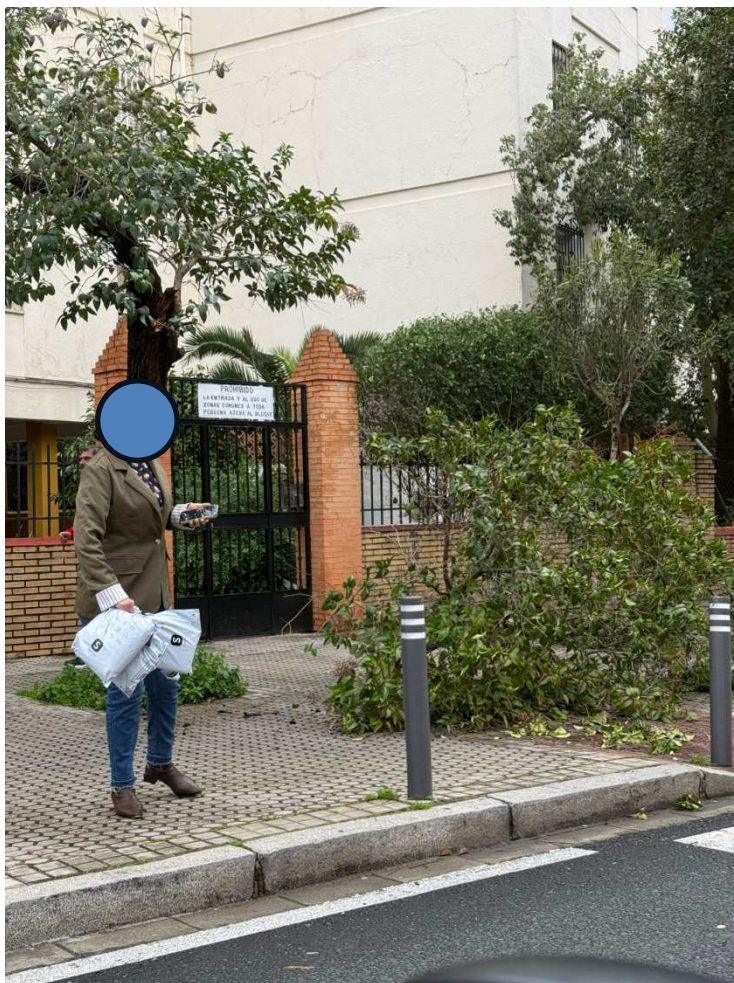
## 9. FOTOGRAFÍAS:

- 6. LESIONES GRAVES:** Rotura de eje a la altura de la cruz, provocando descompensación de la copa. El eje queda desgajado en el suelo, con lesión significativa en la misma cruz (donde se observaba podredumbre).

- 7. ESTADO GENERAL:** Ejemplar con pudrición avanzada por fitopatógeno. Al producirse el fallo del eje se hizo visible la pudrición, así como el riesgo de colapso del resto de la copa ante otra racha de viento. Previamente inclinado hacia viario 10°.

- 8. OBSERVACIONES:** Antecedentes de ejemplares en la misma ubicación con fitopatologías similares. Se produce agravamiento de su estado biomecánico ante el exceso de peso en copa por las precipitaciones y la tensión sobre la estructura de la copa por acción del viento.
