AP-342-2026
AGF

FICHA DE COMUNICADO DE APEO DE ARBOLADO VIARIO (AP342/26) PARTE 1ª

UBICACIÓN: Federico Mayo Gayarre

Árbol: *Styphnolobium japonicum*

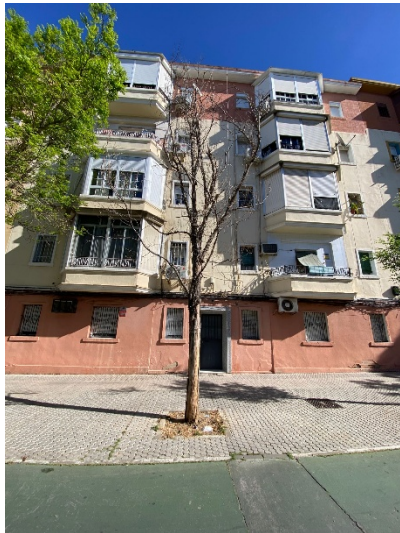
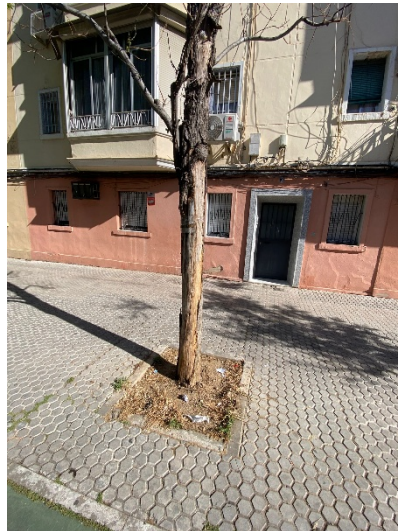
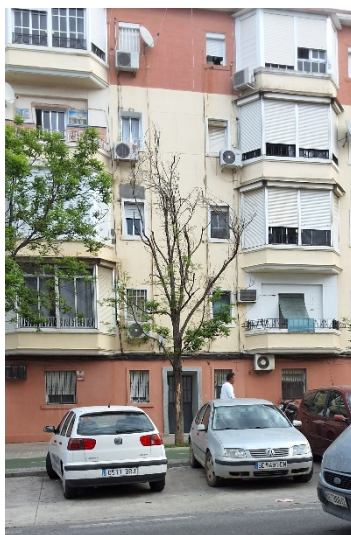
9. FOTOGRAFÍAS:

6. **LESIONES GRAVES:** Totalidad de ramas secas, descortezamiento en fuste y ejes principales, e inestabilidad radicular. Tras la muerte del ejemplar, se evidencia una alta probabilidad de fractura de ramas y/o vuelco del árbol completo debido al consiguiente debilitamiento mecánico de los tejidos funcionales.

7. **ESTADO GENERAL:** Ejemplar maduro que ha sufrido un decaimiento fisiológico progresivo en toda su estructura. Se observan antecedentes de podas en ejes principales y daños mecánicos alrededor del fuste.

8. **OBSERVACIONES:** Se estima desvitalización originada por afectaciones radiculares tras exposición a factores abióticos propios del entorno urbano, especialmente por obras de canalización subterránea, reacondicionamiento de acerado (carril bici), perjudiciales para el óptimo desarrollo del ejemplar. Durante la inspección visual realizada en abril de 2025 se registran los datos siguientes: Ejemplar en regresión. Parte superior de la copa seca. Un 10% de ramas con capacidad fotosintética agrupadas bajo la cruz de copa. Descortezamiento longitudinal en el sector SW del tronco, posibles daños por insolación dada la orientación de las lesiones, con progresión ascendente en cruz y ramas. Carril bici a 1m del pie, S. Arqueta Señales de Tráfico a 2,3m NE.
