AP-360-2026
MJMM

ÚNICO.- Autorizar el apeo de **un ejemplar de *Pinus halepensis* con ID nº 1579, situado en el Parque de Amate, en el Distrito Cerro Amate (AP-360-2026).**

SOLICITUD DE APEO DE ARBOLADO (AP-360-2026). PARTE 1.
MOTIVO: CRITERIOS DE RIESGO

ID: 1579
Código: AP-360-26
Ubicación: Parque de Amate. Distrito Cerro Amate
Árbol: *Pinus halepensis*
MOTIVO DE APEO: Criterios de riesgo

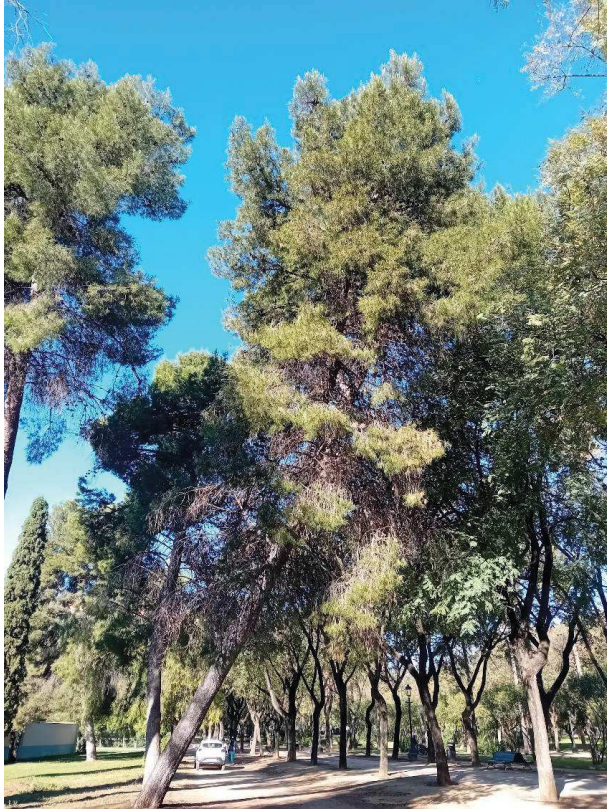
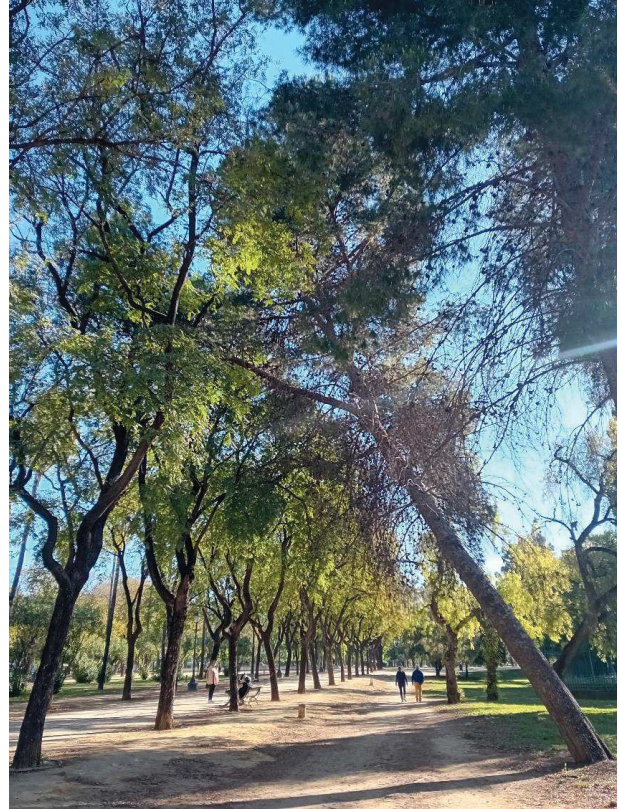
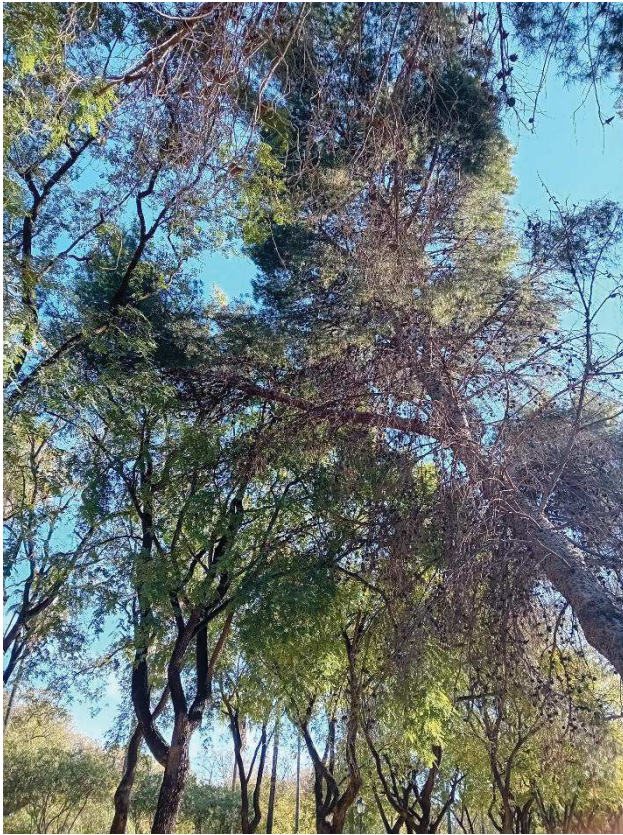
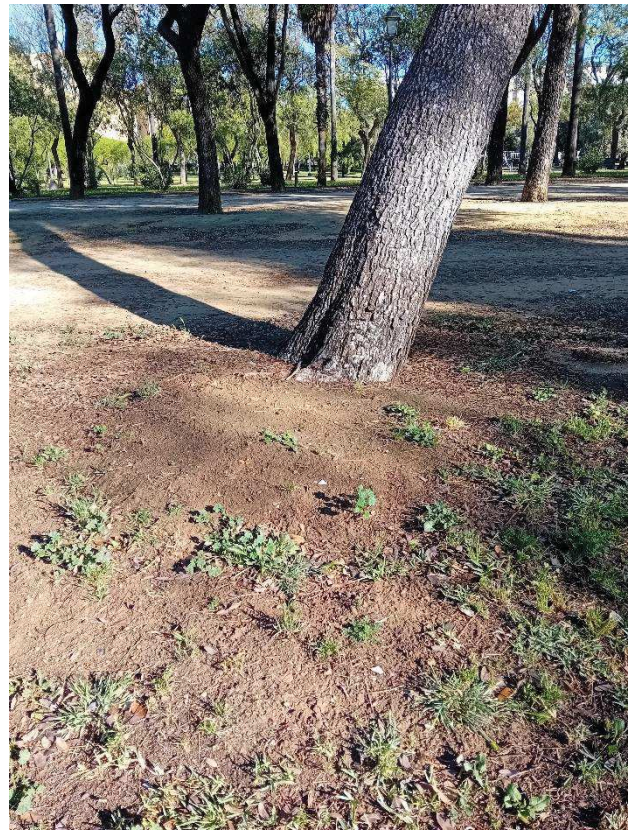
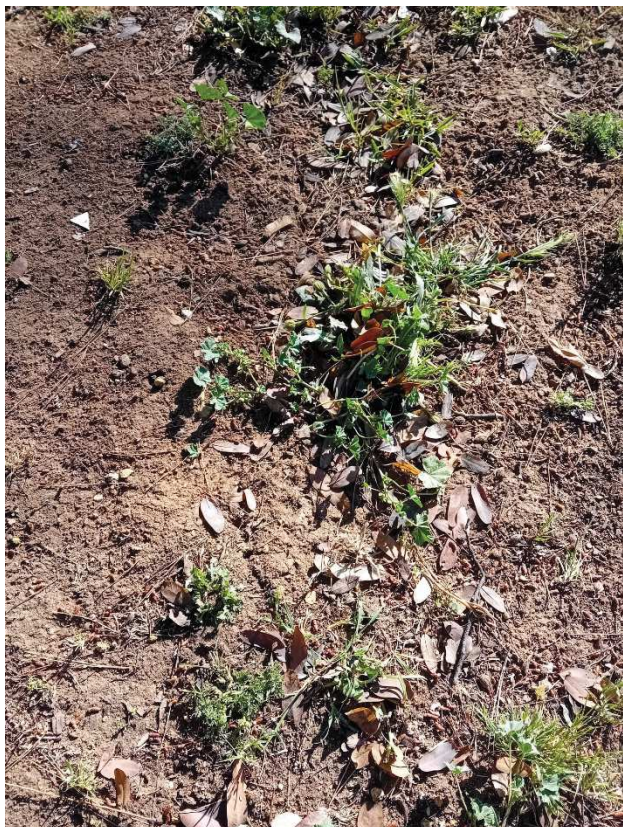
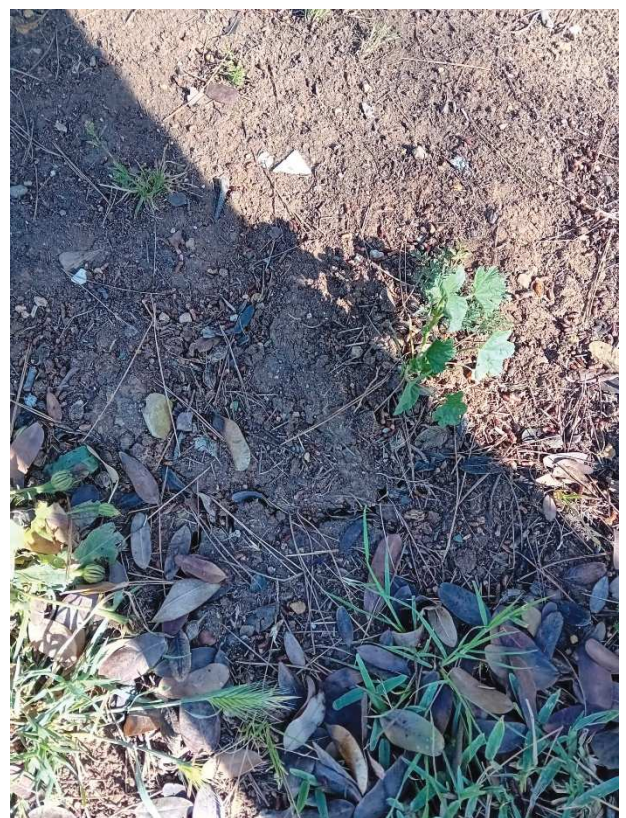
12. FOTOGRAFÍAS:

El ejemplar presenta una inclinación activa de aproximadamente 33° con respecto a la vertical, destacando un aumento de la interferencia con la copa de un ejemplar de *Tipuana Tipu* que forma parte de la alineación del camino.

Asimismo, se aprecia un levantamiento del plato radicular en la zona de tensión, así como grietas en el terreno en el entorno a este, indicativo de pérdida de anclaje del sistema radicular, lo que evidencia un proceso dinámico de inestabilidad.

En la zona del cuello del árbol se observa ausencia de madera estructural y de reacción, lo que pone de manifiesto una deficiente respuesta biomecánica frente a las cargas estáticas y dinámicas.

Estas anomalías son características de un sistema radicular espiralizado, circunstancia que compromete gravemente la estabilidad del ejemplar y aumenta significativamente la probabilidad de fallo estructural a nivel radicular.

Atendiendo a la inclinación activa, al levantamiento del plato radicular y a la ausencia de mecanismos de compensación biomecánica, se considera que el ejemplar presenta un riesgo probable de vuelco. Dadas las condiciones descritas, se considera no viable la conservación del ejemplar, recomendándose su apeo por motivos de riesgo, así como su sustitución por otro ejemplar con mayor adaptación a las características de la zona.
