**FICHA DE COMUNICADO DE APEO DE ARBOLADO VIARIO (AP365/26) PARTE
1ª**

Código Apeo: AP365/26

UBICACIÓN: Los Gavilanes

Árbol: *Brachychiton* sp

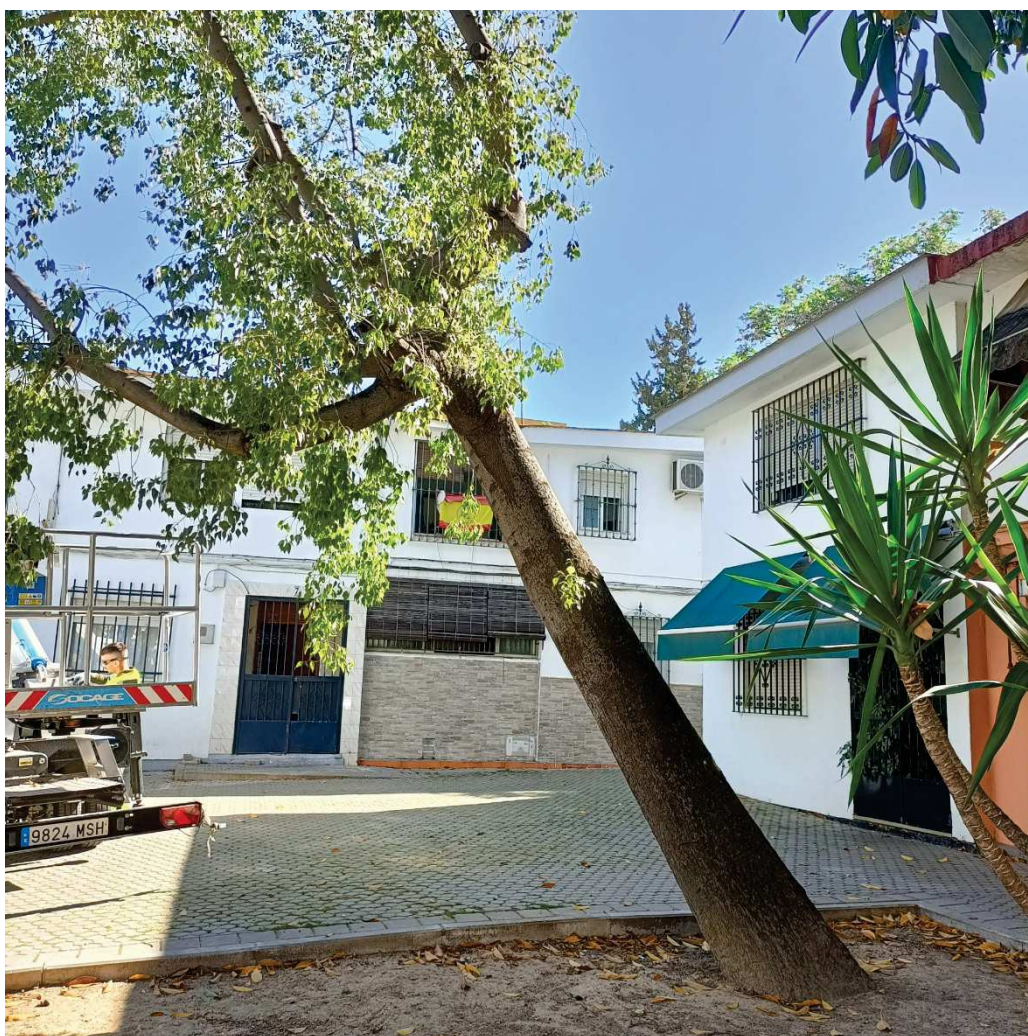
Imagen: BPX 1116

MOTIVO DEL APEO: RIESGO NO TOLERABLE. Se ha procedido, sin autorización previa, al apeo de un ejemplar *maduro de Brachychiton sp*, situado en Los Gavilanes, Unidad de Gestión perteneciente al Distrito Cerro-Amate, debido a riesgo no tolerable. El ejemplar presentaba un proceso de pudrición en desarrollo, con foco primario en el sistema radicular. En el momento del apeo, la pudrición colonizaba el cuello y el tercio inferior del fuste. En las trozas se pudo observar ahuecamiento y micelio del hongo fitopatógeno. Previamente en inspección se detectó una acusada desvitalización de la parte aérea y un incremento significativo de la inclinación (20° en 2020, 33° en 2026), probablemente relacionada con el deterioro del sistema radicular. Al verse comprometidas las raíces tanto de absorción como de anclaje, el ejemplar contaba con un riesgo moderado de colapso estructural por rotura de fibras o fallo por vuelco.

ESTADO GENERAL: Ejemplar desvitalizado, con escasa capacidad de absorción de nutrientes y mantenimiento de su soporte estructural. En el registro fotográfico puede apreciarse el decaimiento progresivo de la cobertura foliar de la copa. Olor a fermentación asociada a la pudrición desde el alcorque.
