AP-366-2026
AGF

FICHA DE COMUNICADO DE APEO DE ARBOLADO VIARIO (AP366/26) PARTE 1ª

UBICACIÓN: Avda. Parque Amate

Árbol: *Melia azedarach*

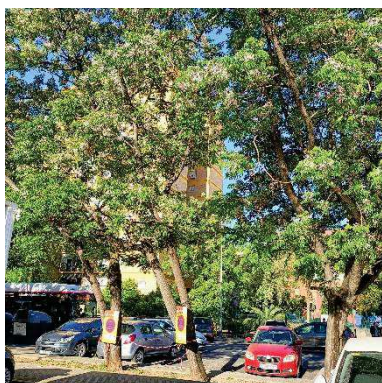
OBSERVACIONES: Se registra durante la inspección los datos siguientes: Inclinado 26,77° E, con proyección sobre acerado y banda de estacionamiento. Sin compensación de la verticalidad en copa. Con varios antecedentes por fracturas de ramas secundarias y terciarias, la copa se encuentra reducida en cuanto a cargas estáticas. Presenta descortezados en tracción de ramas primarias con extensión descendente en tronco. Ausencia de tierra junto al cuello en el sector N donde quedan expuestas raíces estrangulantes y cavidad bajo estas, y abultamiento en el sector S.

Vista general

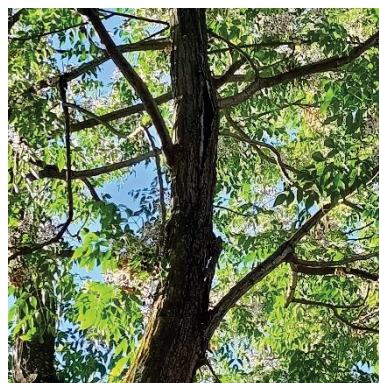
cuanto a cargas estáticas. Presenta descortezados en tracción de ramas primarias con extensión descendente en tronco. Ausencia de tierra junto al cuello en el sector N donde quedan expuestas raíces estrangulantes y cavidad bajo estas, y abultamiento en el sector S.

Descortezado longitudinal

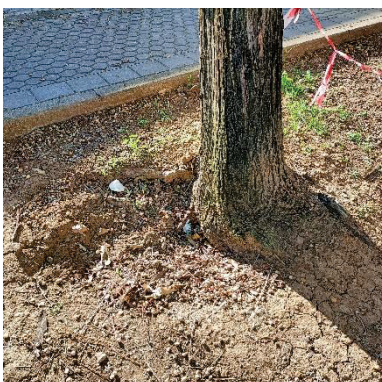
MOTIVO DEL APEO: RIESGO NO TOLERABLE. Se ha procedido, sin autorización previa, al apeo de un ejemplar maduro de *Melia azedarach*, situado en la Avda. Parque Amate, Unidad de Gestión perteneciente al distrito Cerro-Amate debido a una condición estructural crítica en la base del tronco y el sistema radicular superficial, detectado tras la inspección técnica visual realizada al ejemplar. Al ubicarse el pie en una zona de tránsito significativo, y con la proyección de la copa sobre zona habilitada para el estacionamiento de vehículos, de alta ocupación, supone un riesgo no tolerable ante la probabilidad de vuelco sin manifestar señales previas.

Detalle de la base

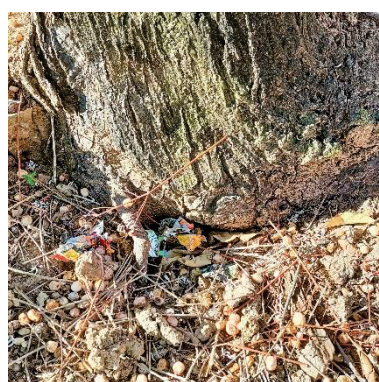
Grieta en el terreno junto al cuello
