AP-351-2026
MJMM

**FICHA DE COMUNICADO DE APEO DE ARBOLADO VIARIO (AP 351/26)
PARTE 1ª**

Código Apeo: AP 351/26

**FICHA DE COMUNICADO DE APEO DE ARBOLADO VIARIO (AP 351/26)
PARTE 2ª****MOTIVO DEL APEO:** Inviabile tras incidencia

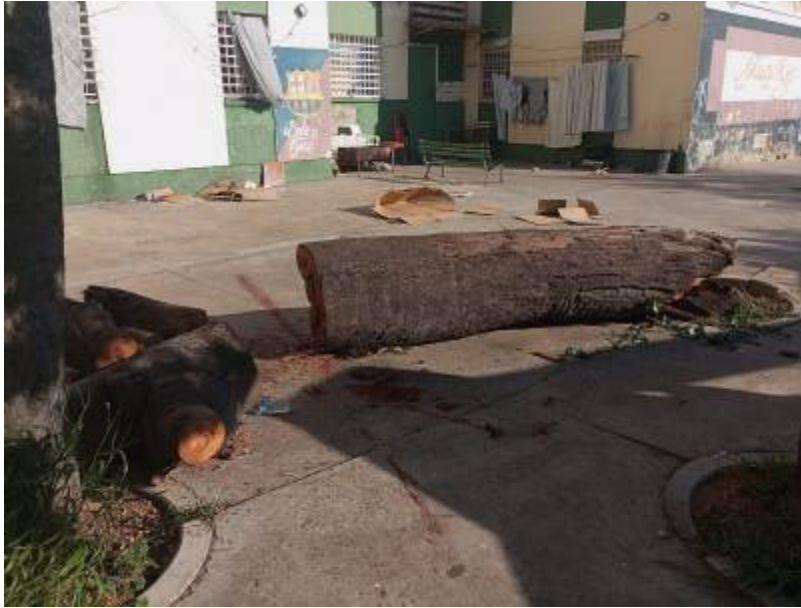
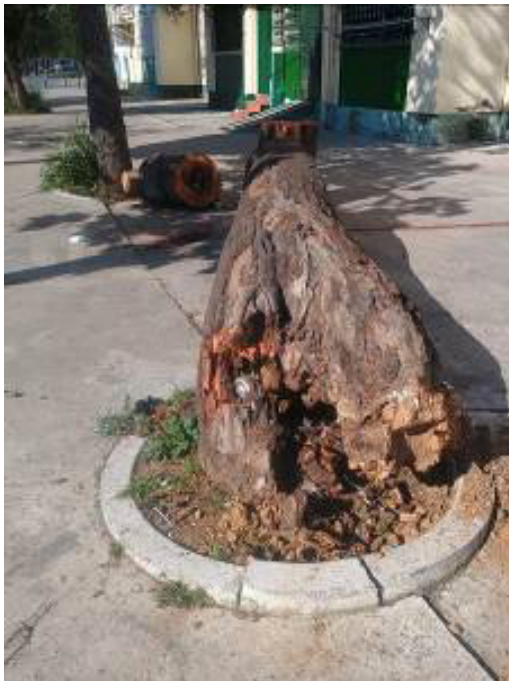
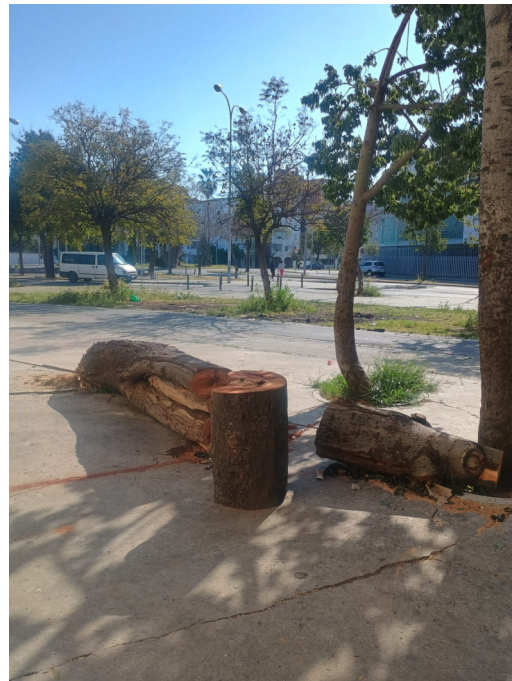
9. FOTOGRAFÍAS:

6. **LESIONES GRAVES:** Rotura del árbol desde el cuello radicular, impactando sobre el acerado. Inclinación 42° Oeste anterior al colapso. Extensas heridas longitudinales en el tronco, donde se observa la degradación de la madera expuesta, quedando apenas un 30% de tejidos funcionales en todo el perímetro. Progresión de la necrosis de la madera a nivel subterráneo, debilitando el anclaje radicular desde la perspectiva fisiológica y estructural.

7. **ESTADO GENERAL:** Maduro, previamente al fallo el árbol se encontraba severamente inclinado y mostraba un crecimiento estancado. Mínimo volumen de copa por las podas de mitigación de riesgo.

8. **OBSERVACIONES:** El ejemplar cayó en el acerado sin provocar daños materiales y fue troceado por bomberos. Aparentemente, las heridas del tronco fueron intencionadas, asociadas a un origen vandálico.
