AP-355-2026
MJMM

COMUNICADO DE APEO DE ARBOLADO (AP-355-2026). PARTE 1.
MOTIVO: RIESGO INMINENTE

Código: AP-355-2026

Ubicación: Parque de María Luisa (Distrito Sur)

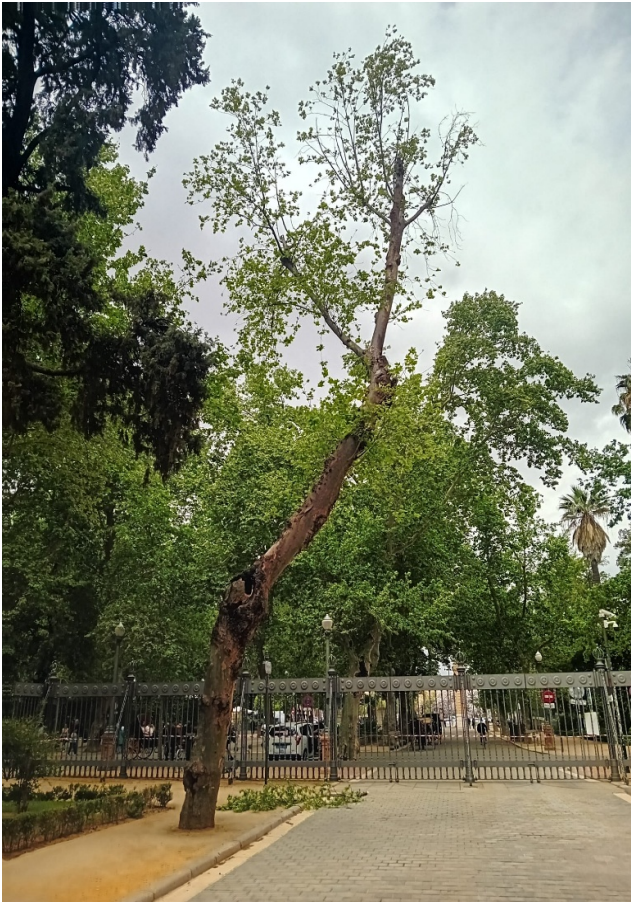
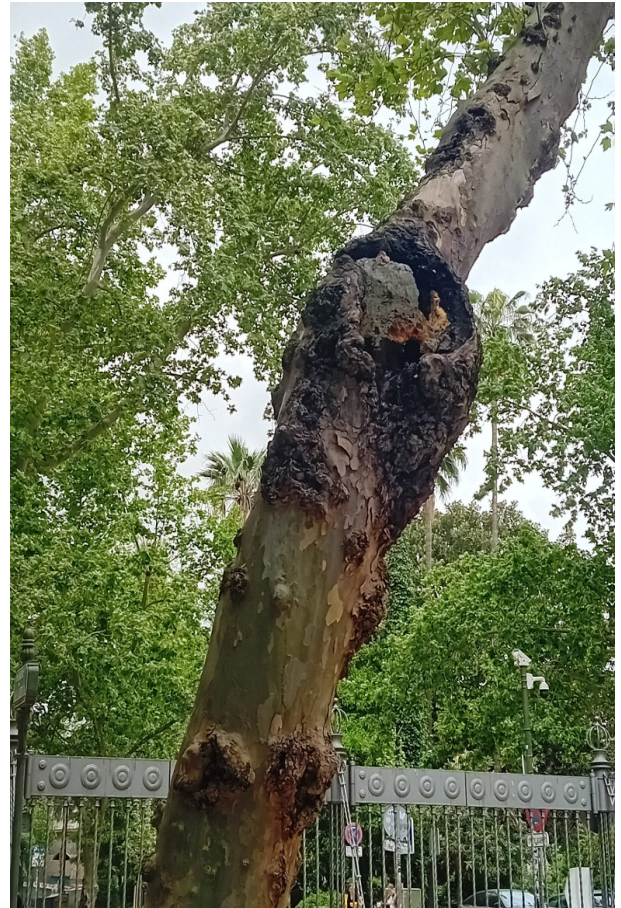
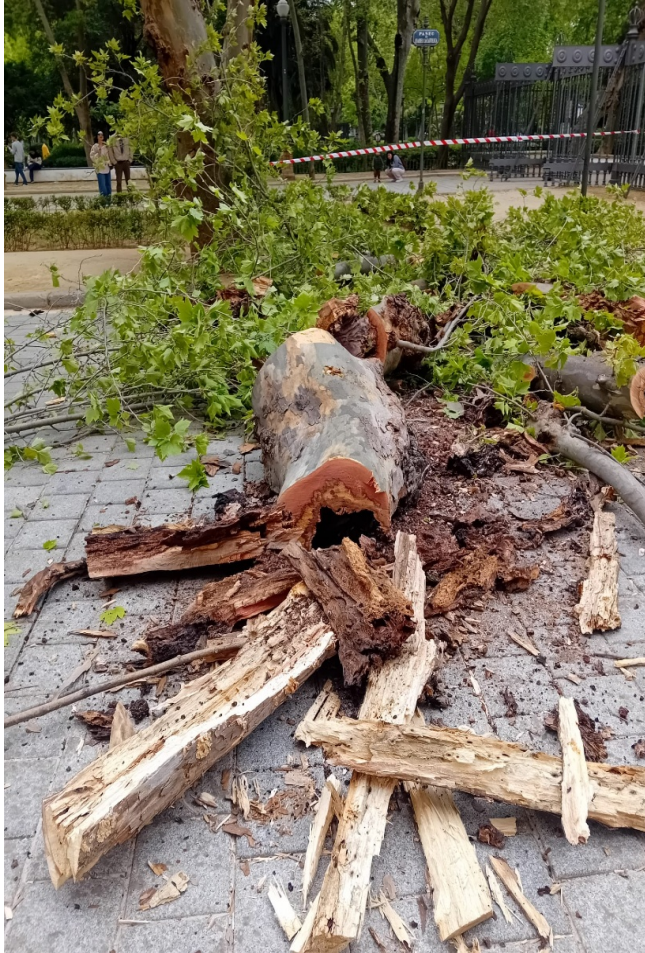
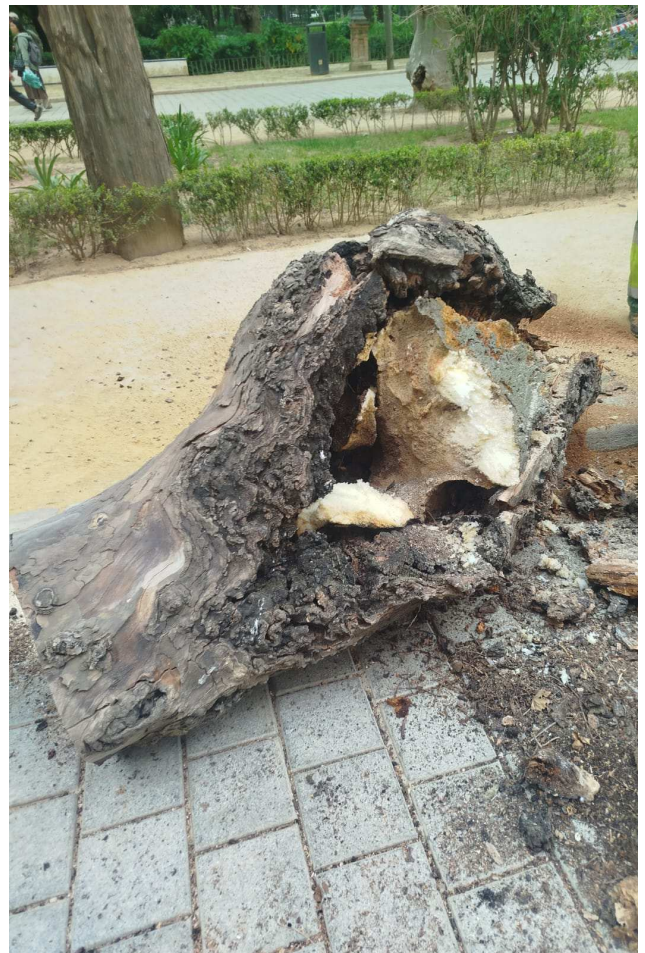
12. FOTOGRAFÍAS:

Se ha observado que el movimiento de tracción con vientos de 54 km/h, se produce de forma anómala y que en el transcurso de dicho movimiento se ha escuchado crujir la madera. Teniendo en cuenta el estado fisiológico y biomecánico del árbol, se ha determinado una probabilidad alta de fallo del eje principal en el punto de inserción con la horquilla.

- Cavidad con pudrición activa en la antigua horquilla
- Inclinación de eje principal
- Cavidad interna en todo el tronco
- Chancros

10. **ESTADO GENERAL:** Ejemplar en regresión con pérdida de copa. Presentaba una cavidad en la cara suroeste, en la antigua horquilla con degradación de los tejidos sin respuesta de madera de reacción. La copa la componía un único eje desarrollado sobre la cavidad, con inclinación y orientación noreste, ejerciendo tracción sobre la cavidad. Con el fin de mantener un nivel de riesgo tolerable, se ha reducido las cargas sobre la cavidad, por lo que su copa estaba muy reducida, compuesta por dos suplentes con podas de reducción con desarrollo de brotaciones de emergencia en los puntos de corte.

11. **OBSERVACIONES:** Se contempla la reposición del ejemplar, con el propósito de recuperar las funciones ambientales, paisajísticas y de seguridad en el entorno.
